事故・故障等発生報告書

東二総発第163号
令和5年3月27日

発 生 年 月 日	令和4年12月6日(火)
発 生 場 所	東海第二発電所 屋外敷地内駐車場(屋外 非管理区域)
件 名	東海第二発電所 屋外照明コンセントからの発煙について(第2報)
状 況 原 因 対 策 環境への影響等	別紙のとおり

東海第二発電所 屋外照明コンセントからの発煙について

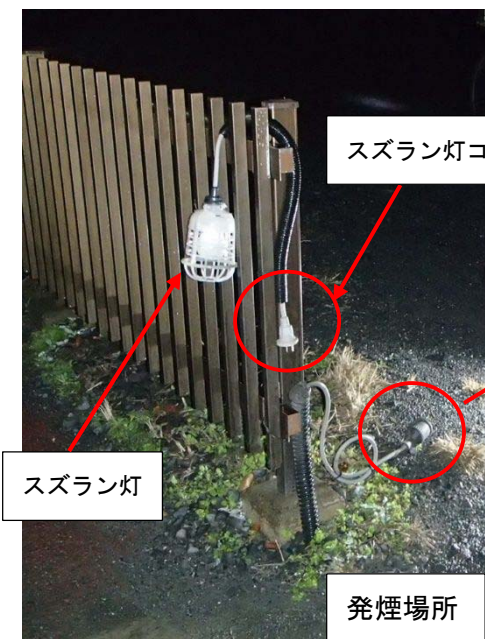
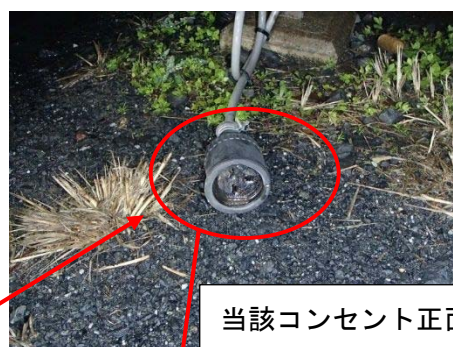
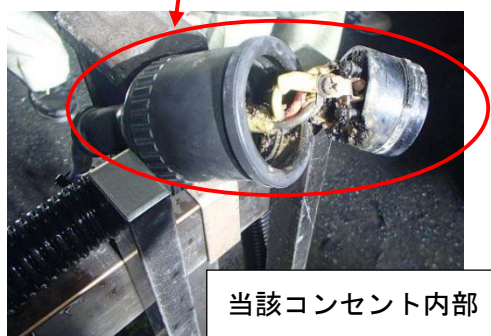
事象発生箇所 屋外敷地内駐車場
(屋外 非管理区域)

東海第二発電所は第25回定期事業者検査中のところ、2022年12月6日16時49分頃、屋外敷地内駐車場（屋外 非管理区域）の仮設照明（以下、「スズラン灯※¹」という）コンセントから煙が発生していることを協力会社社員が確認し、その状況を協力会社警備員に連絡した。これを受け当社監視所は公設消防に119番通報（覚知時刻16時50分）した。なお、自衛消防隊は17時05分に出動した。

- ・当該スズラン灯コンセント内部に水分があった。
- ・当該スズラン灯コンセントがメーカ推奨の設置方法とは逆向きの上向き（コンセントプラグが下向き）に設置されており、水分がコンセント内に入りやすい状態となっていた。
- ・当該スズラン灯及び当該スズラン灯コンセントは、2022年2月に設置したものであった。
- ・当該スズラン灯は発煙が確認された際、点灯中であった。
- ・当該スズラン灯は、当社社員が16時56分にコンセントプラグを引き抜いたことで消灯した。この後、当該社員があらためて発煙の有無を確認したところ発煙が収まっていた。

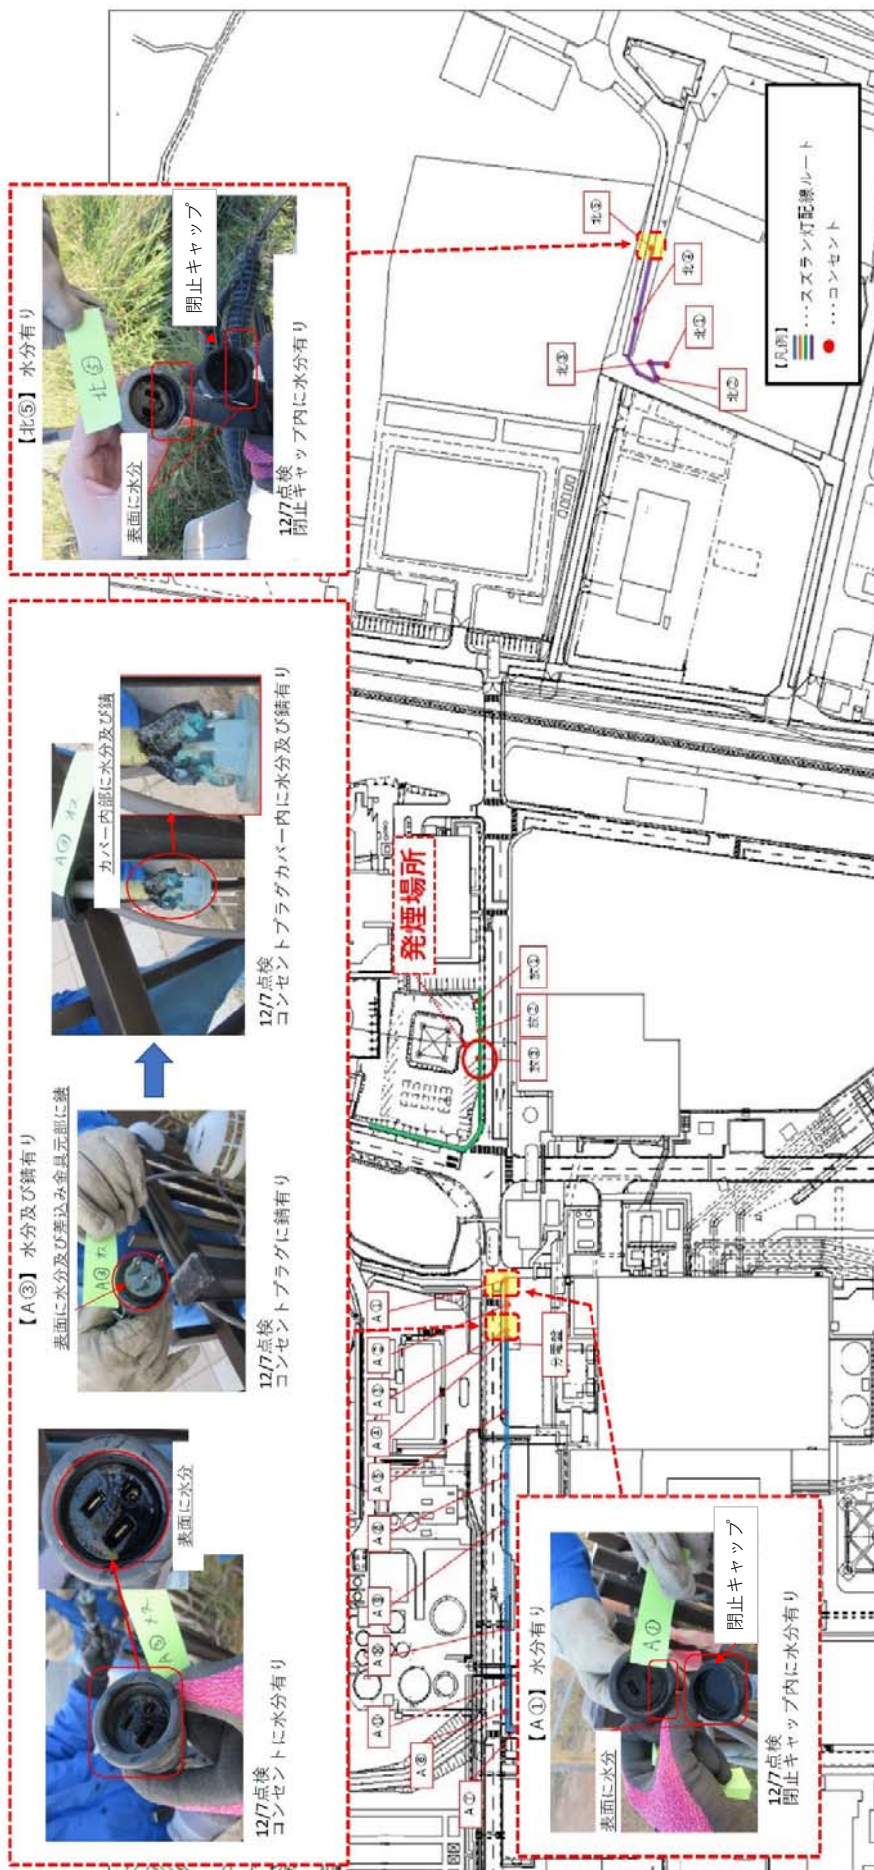
スズラン灯コンセント点検結果 (2/2)

※：コンセントプラグと接続しておらず、閉止キャップを取付けた状態
