事故・故障等発生報告書

東二総発第84号
令和5年11月16日

発 生 年 月 日	令和5年11月9日(木)
発 生 場 所	東海第二発電所 屋外仮設事務所付近(屋外 非管理区域)
件 名	東海第二発電所 屋外照明用ブレーカーからの火花の確認について(第1報)
状 況 原 因 対 策 環境への影響等	別紙のとおり

東海第二発電所 屋外照明用ブレーカーからの火花の確認について

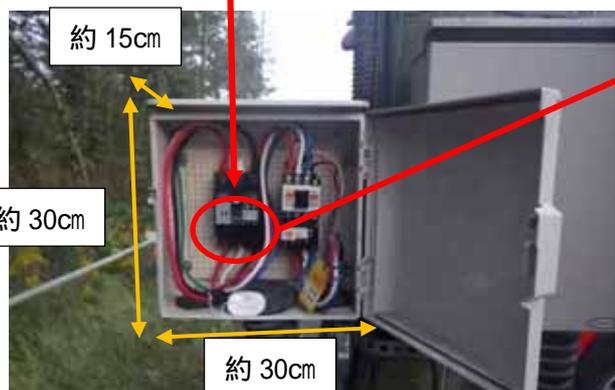
当該ブレーカーの拡大

当該赤枠部分に火花を確認

結果：二次側ケーブル接続端子のT相端子がゆるんでいたことにより、端子部から火花が発生した可能性が高いことを確認した。また、識別のために巻かれた青色絶縁テープが、当該端子から約8cm程度黒く変色し固化していること及び当該端子と接続する当該ケーブルの端子部に緑青が発生していることを確認した。
青色絶縁テープの変色や固化及び当該端子の末端部の緑青発生状況から、当該端子のゆるんだ状態は一定期間継続していた可能性が高いことを確認した。
