事故・故障等発生報告書

NDC 社発 2 6－1 5 7 号  
令和 8 年 7 月 3 日

| 件 名 | MH I 原子力研究開発株式会社<br>材料ホットラボ施設における火災について（第 1 報） |

## MHI 原子力研究開発株式会社 材料ホットラボ施設における火災について (第 1 報)

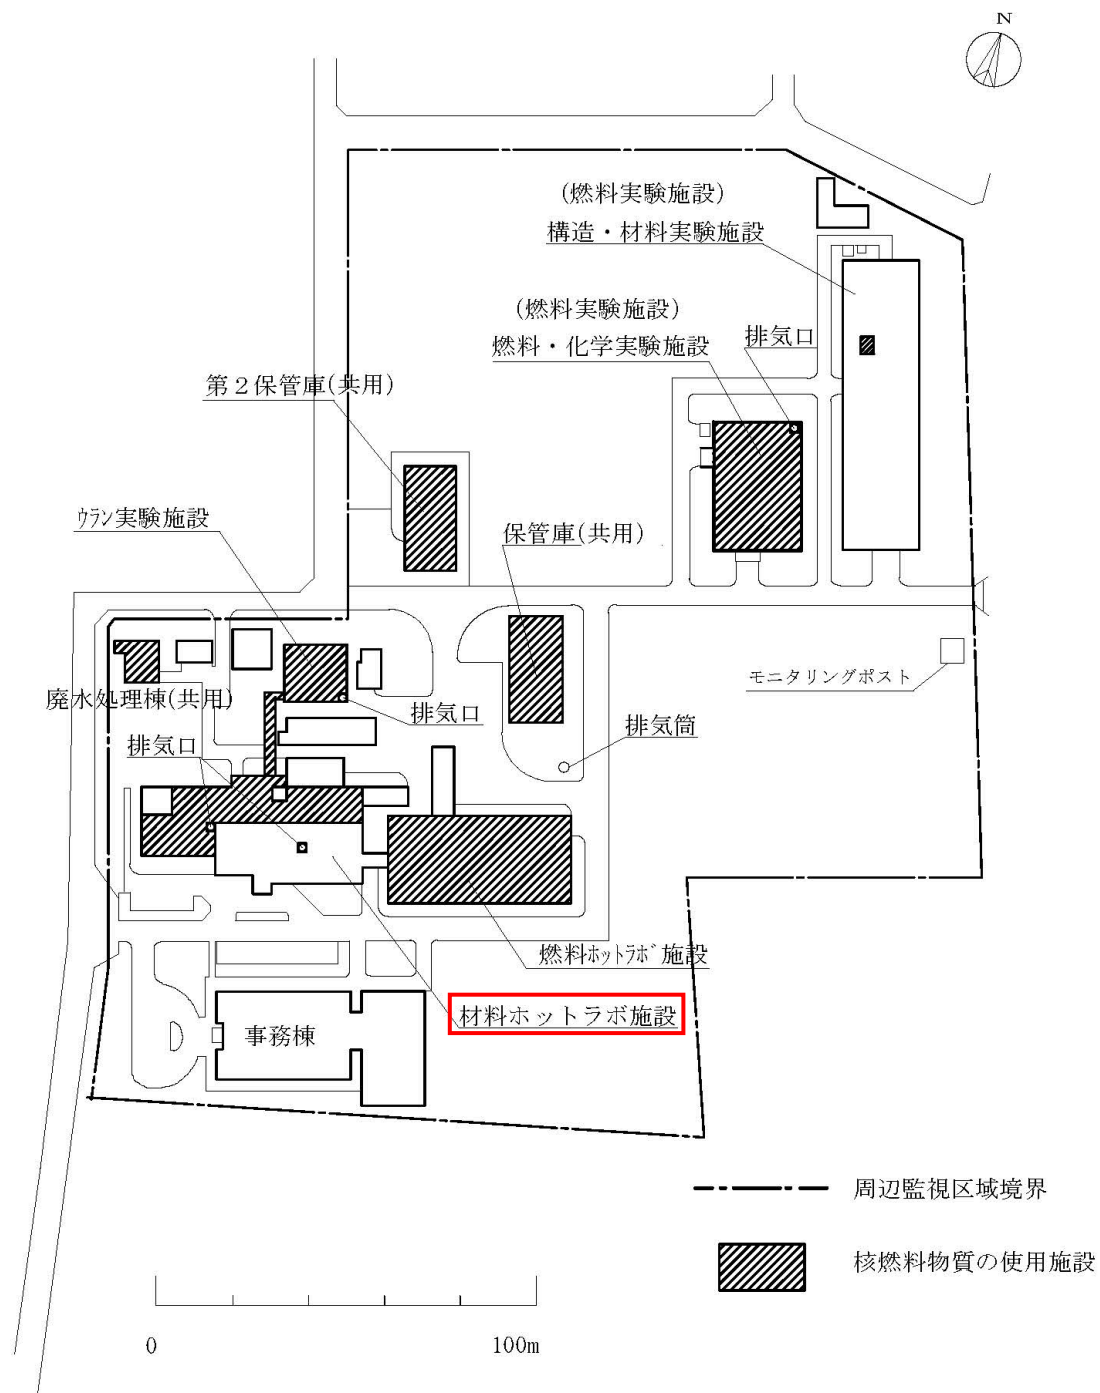
図 1-1 MHI 原子力研究開発株式会社の構内配置図 (材料ホットラボ施設)

当社の材料ホットラボ施設（図 1-1）は、放射性同位元素（RI）を取り扱う放射線管理区域を有する施設であり、原子炉で放射化された材料、及びよう素 131 等の RI を使用している。今回発災した恒温槽は、材料ホットラボ施設内の第 2 チャコール実験室（図 1-2）に設置されており、放射性よう素を用いて原子力発電所で使用される活性炭フィルターの性能試験（チャコール試験）を実施する設備の一部である。

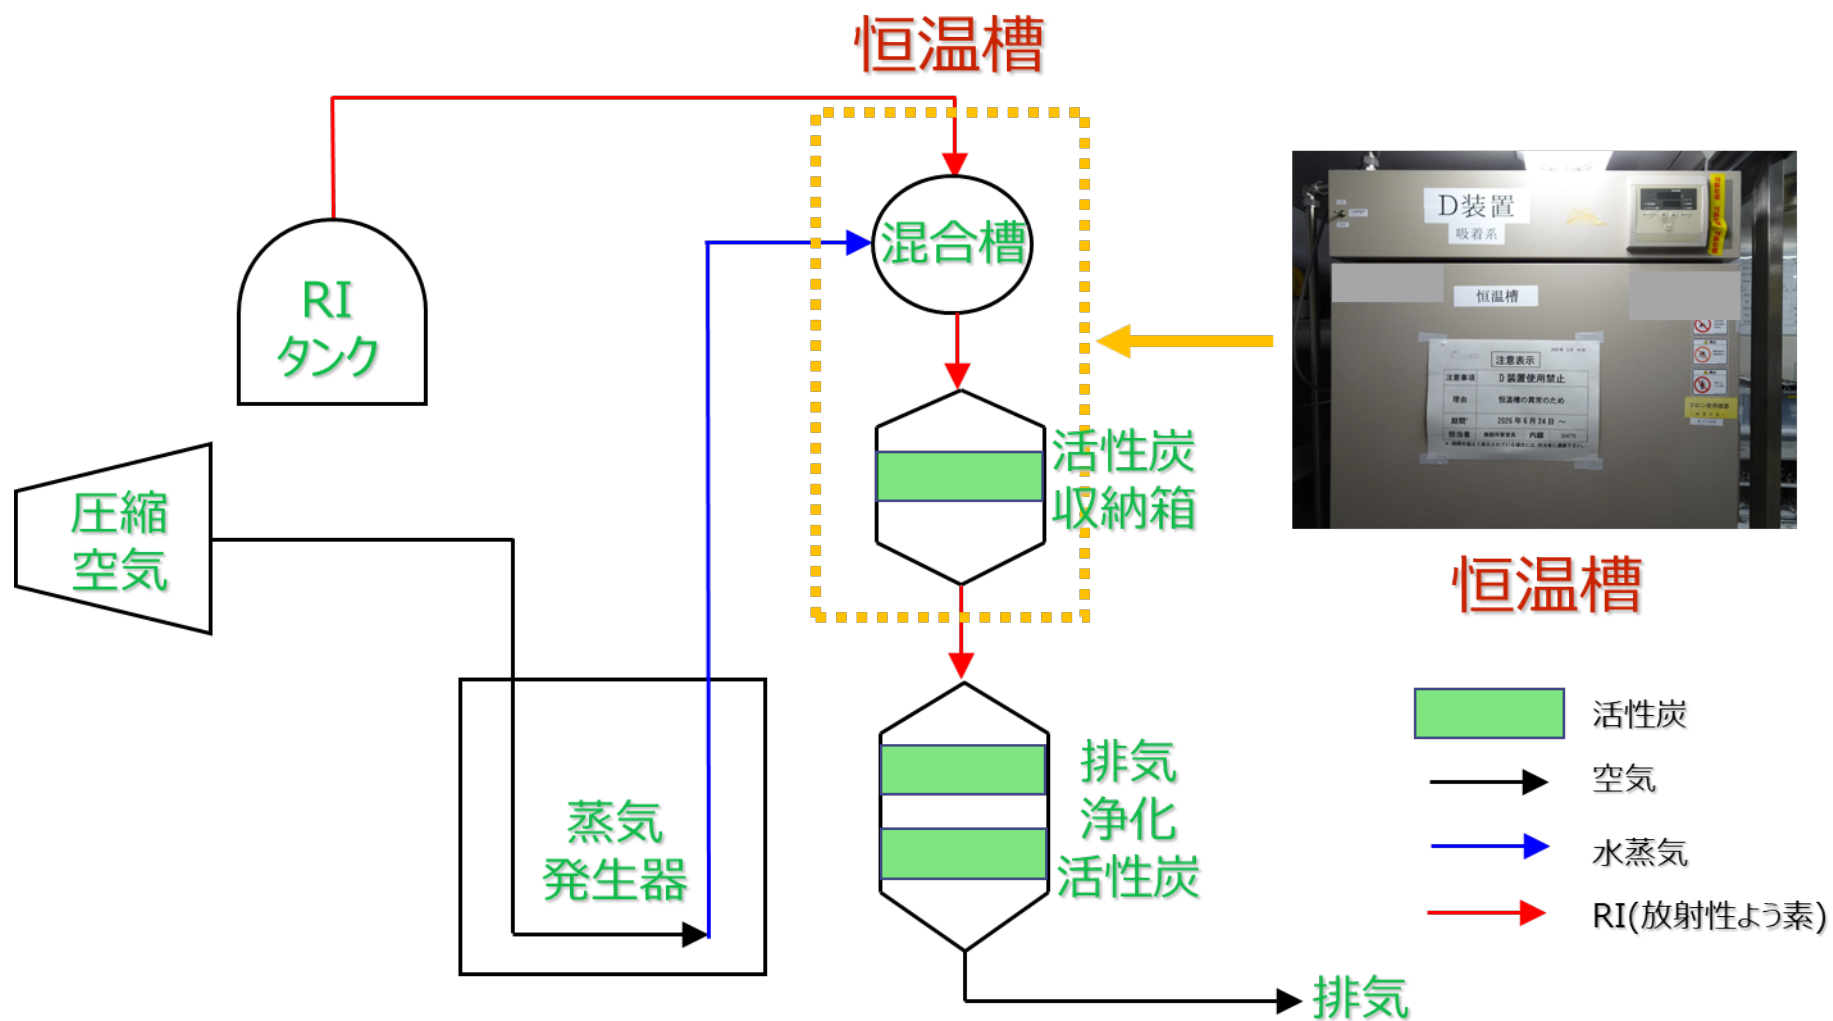
図 3-1 チャコール試験装置構成の概念図

チャコール試験中は、放射性よう素がガス配管を介して恒温槽の内部に設置された活性炭収納箱に供給される。試験に使用した放射性よう素は活性炭収納箱の更の下流(恒温槽の外)に設置している排気浄化活性炭で浄化されて建屋の排気系に接続された配管から排気される構造となっている(図3-1)。放射性よう素を内包する系統は密閉構造であり、当該恒温槽自体は、放射性よう素に直接接触する事はないため、恒温槽への汚染は発生しない。
