橋梁部分塗装マニュアル(案)

令和4年3月

茨城県土木部道路維持課

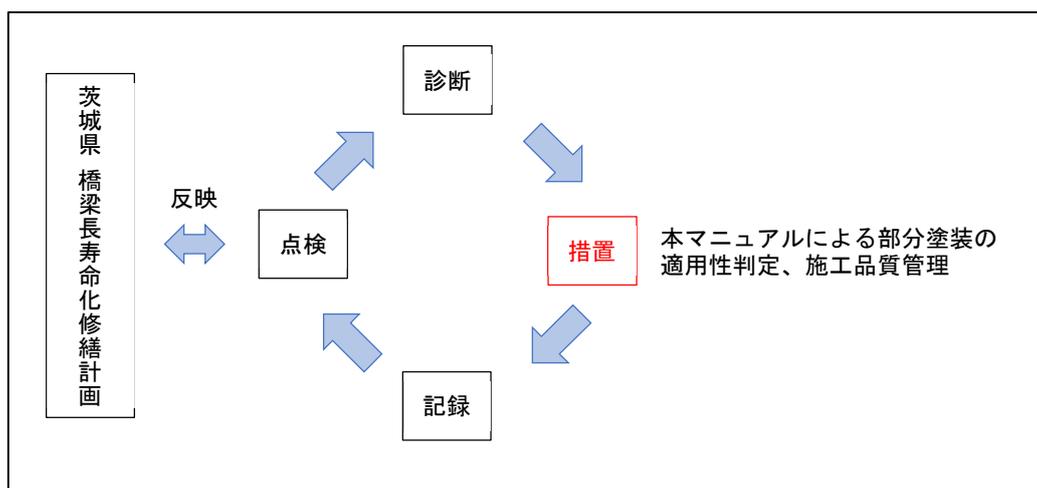
図解-1.1.1 メンテナンスサイクルにおける位置づけ

茨城県では、「茨城県 橋梁長寿命化修繕計画」¹⁾において図解-1.1.1 に示すメンテナンスサイクルを構築しており、本マニュアルはその措置の一部を構成する。本マニュアルは部分塗装に特化したマニュアルであるため、部分塗装以外の全面塗装を適用する場合の考え方や、構造的な補修補強等は別途定める「茨城県 橋梁補修・補強マニュアル」²⁾を参考にするものとする。

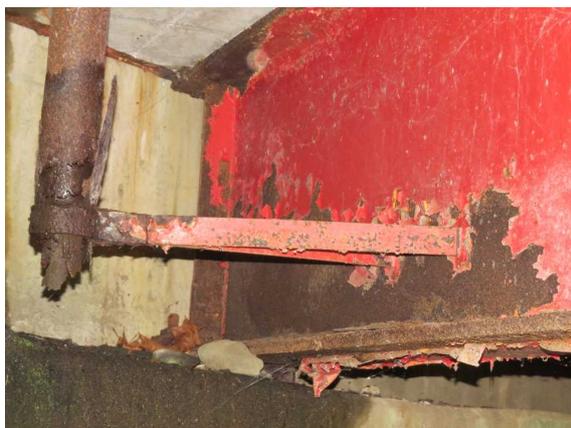
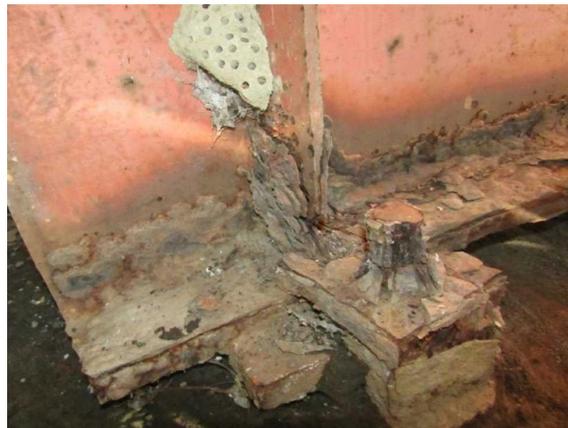
図解-1.2.1 桁端部の部分的な腐食事例

塗膜は、種々の要因により一般的には一様に劣化せず、限られた範囲で劣化が進行することが多い。茨城県の過去の事例においても、鋼材の腐食は、漏水等の影響を受けやすい桁端部に集中する傾向が高く、防食機能の劣化が小さい中間部を桁端部とともに塗替えることは、維持管理コストの観点から望ましくない。このような場合において、桁端部のみを塗替える部分塗装は、構造安全性を適切に維持した上で維持管理コストの縮減を果たすことが可能となると考えられる。

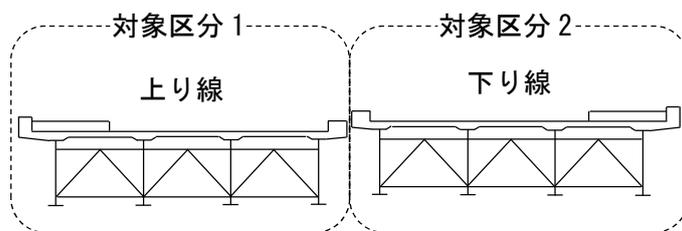
図解-3.2.1 塗替え塗装計画の単位（幅員方向）

- ① 上り線、下り線など独立構造単位を1対象区分とする（図解-3.2.1）。
- ② 橋梁形式（連続桁、単純桁）に関わらず、1径間単位を、1対象区分とする（図解-3.2.2）。
- ③ 建設年や塗替え等の補修履歴、損傷状態に差がない場合は複数径間を1つの対象区分としてもよい。例えば、図解-3.2.2 対象区分1に示すような連続桁の場合は、2径間を1つの対象区分にしてもよい
- ④ 図解-3.2.2 対象区分4に示すようなゲルバー桁の場合は、ゲルバー支点間を1対象区分とする。

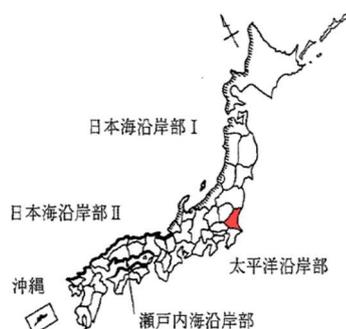
図解-3.3.1 地域腐食環境の判定指標※

地域腐食環境とは、その地域に海から飛来する塩分による、鋼材の腐食に及ぼす影響の程度を表す指標である。本マニュアルでは、道路橋示方書において耐候性鋼橋梁を無塗装で適用できる範囲を定めた図解-3.3.1 を参考に、耐候性鋼材を無塗装で適用できる地域を穏やかな腐食環境、適用できない地域を厳しい腐食環境であると評価することとし、太平洋沿岸部に位置する本県は海岸から 2km を以内の地域を腐食環境が厳しいと評価し、腐食の有無に係わらず全面塗装と判定する。

地域区分		飛来塩分量の測定を省略してよい地域
日本海沿岸部	I	海岸線から 20km を超える地域
	II	海岸線から 5km を超える地域
太平洋沿岸部		海岸線から 2km を超える地域
瀬戸内海沿岸部		海岸線から 1km を超える地域
沖縄		なし

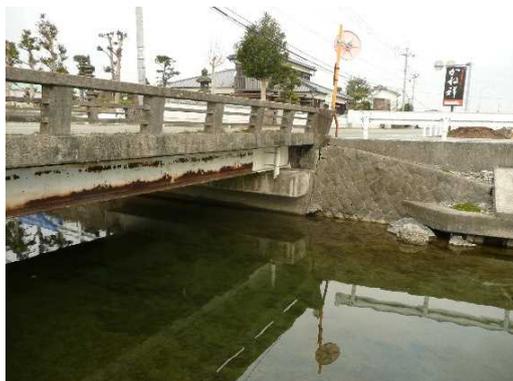
(a) 水面との離隔が小さい例

写真解-3.3.1 地形腐食環境が厳しい例

- ・河川や湖沼に架かる橋で、桁下が水面から近い（平常時の水位との離隔が2m程度以下）場合。
- ・湿潤な地山が近接（2m程度以下）し桁下や桁側面が湿潤状態にある場合や、植生が繁茂し構造物に直接干渉するような場合。
- ・凍結防止剤を散布する地域の橋梁において、腐食進行に影響する場合。並列橋などで、車両の通行により巻き上げられた凍結防止剤が直接降りかかるような場合が考えられる。

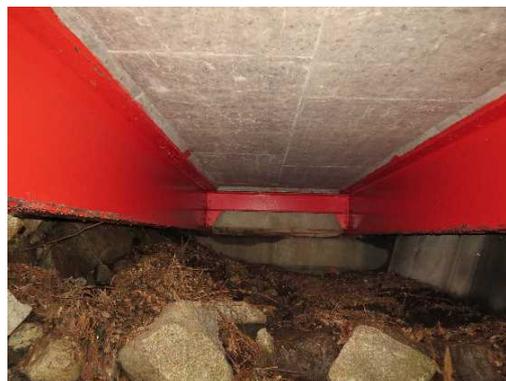
(b) 地山と近接している例

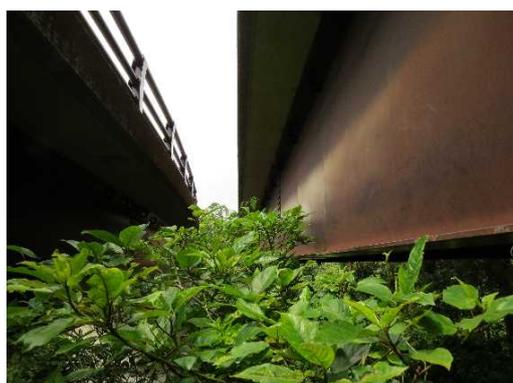
(c) 植生が繁茂し桁に干渉する例

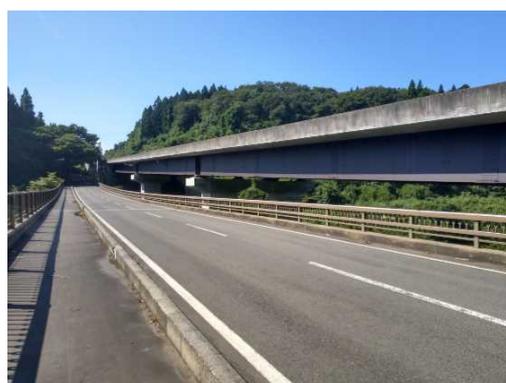
(d) 並列橋で凍結防止剤の飛散の影響を受けやすい例

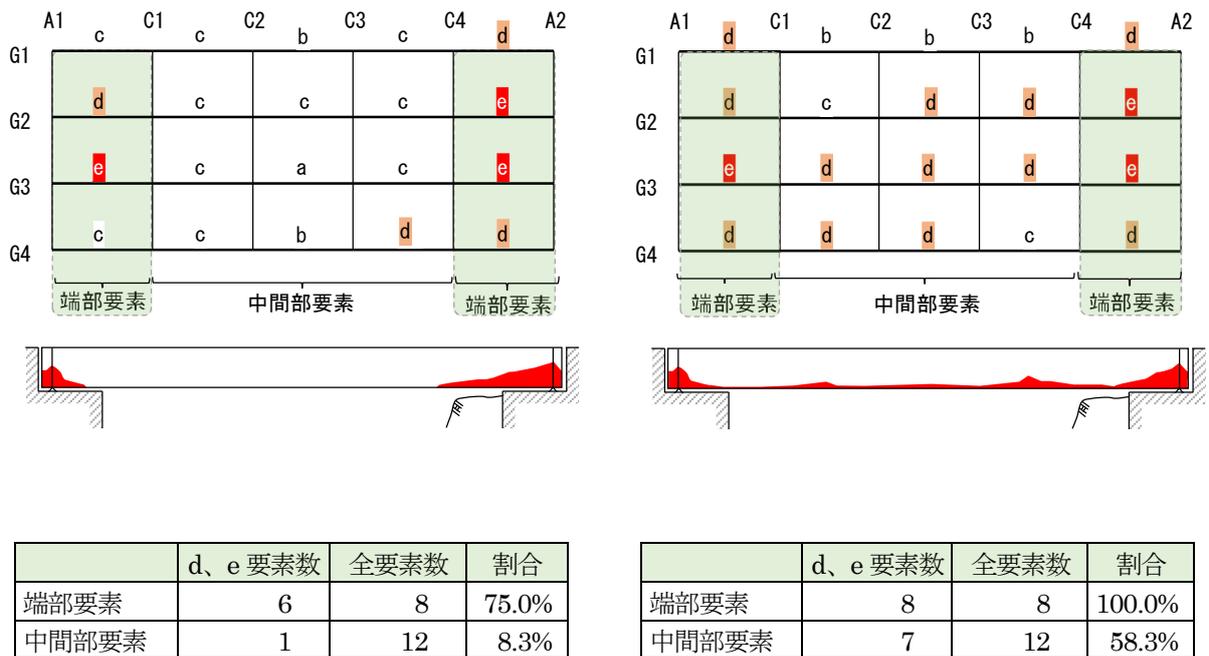
図解-3.3.2 損傷程度の判定例

なお、茨城県の実環境においては、内陸部に位置するほとんどの橋梁が図解-3.3.2(a)に示すような桁端部のみに腐食が生じる腐食形態を示すものと想定され基本的に桁端部のみの部分塗装となる。一方、図解-3.3.2(b)に示すような“中間部の大半が腐食 d、e の場合”のような損傷状況の場合は、基本的に全面塗装となる。

(a) 部分塗装を行う損傷程度の例

(b) 全面塗装を行う損傷程度の例

損傷の程度の判定は、定期点検で得られた主桁における腐食損傷程度の評価区分（表解-3.3.2）を用いることとし、点検における桁端部の要素（以下、「端部要素」という。）を除く中間部の要素（以下、「中間部要素」という。）の腐食 d、e の割合が 50% 以上の場合は、全面塗装とする。

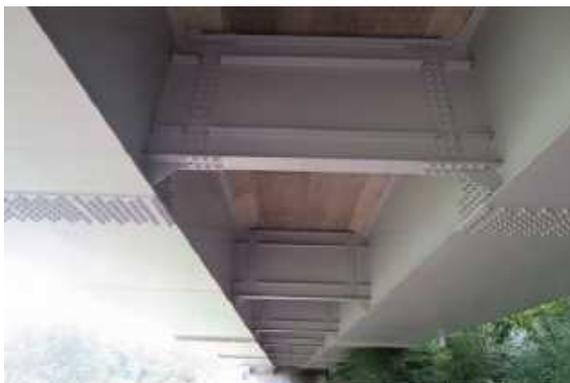
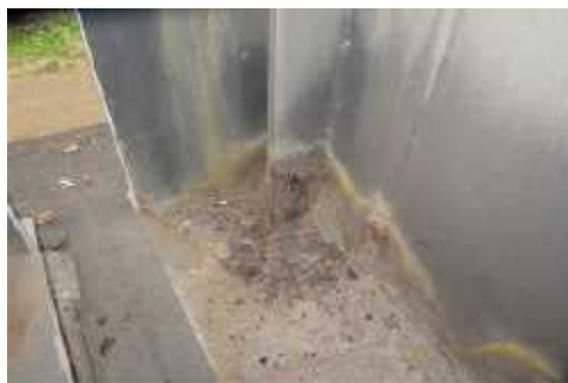
中間部：腐食無し

桁端部：腐食 d

判定事例① 端部のみに腐食 d、e が記録された例→桁端部のみ部分塗装

橋梁の損傷程度と塗替え判定の事例を写真解-3.3.2に示す。

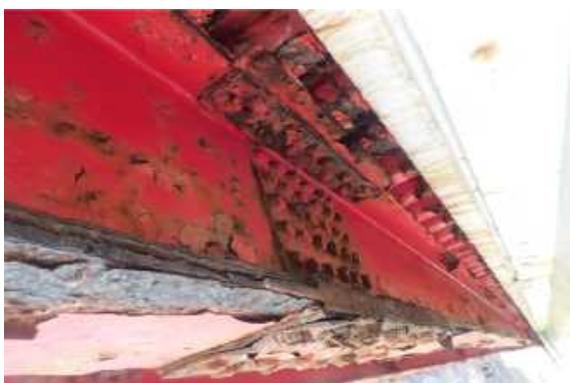
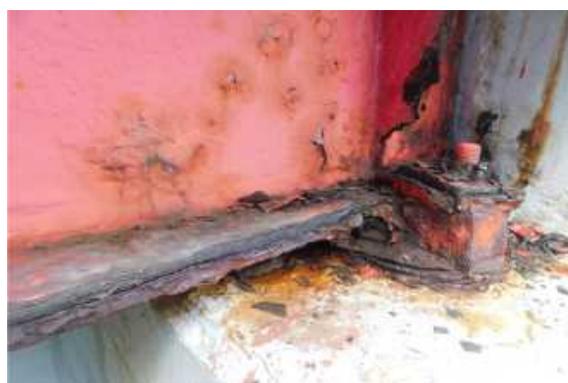
中間部：腐食 e

桁端部：腐食 e

判定事例② 中間部の大半が腐食 d、e の例→全面塗装

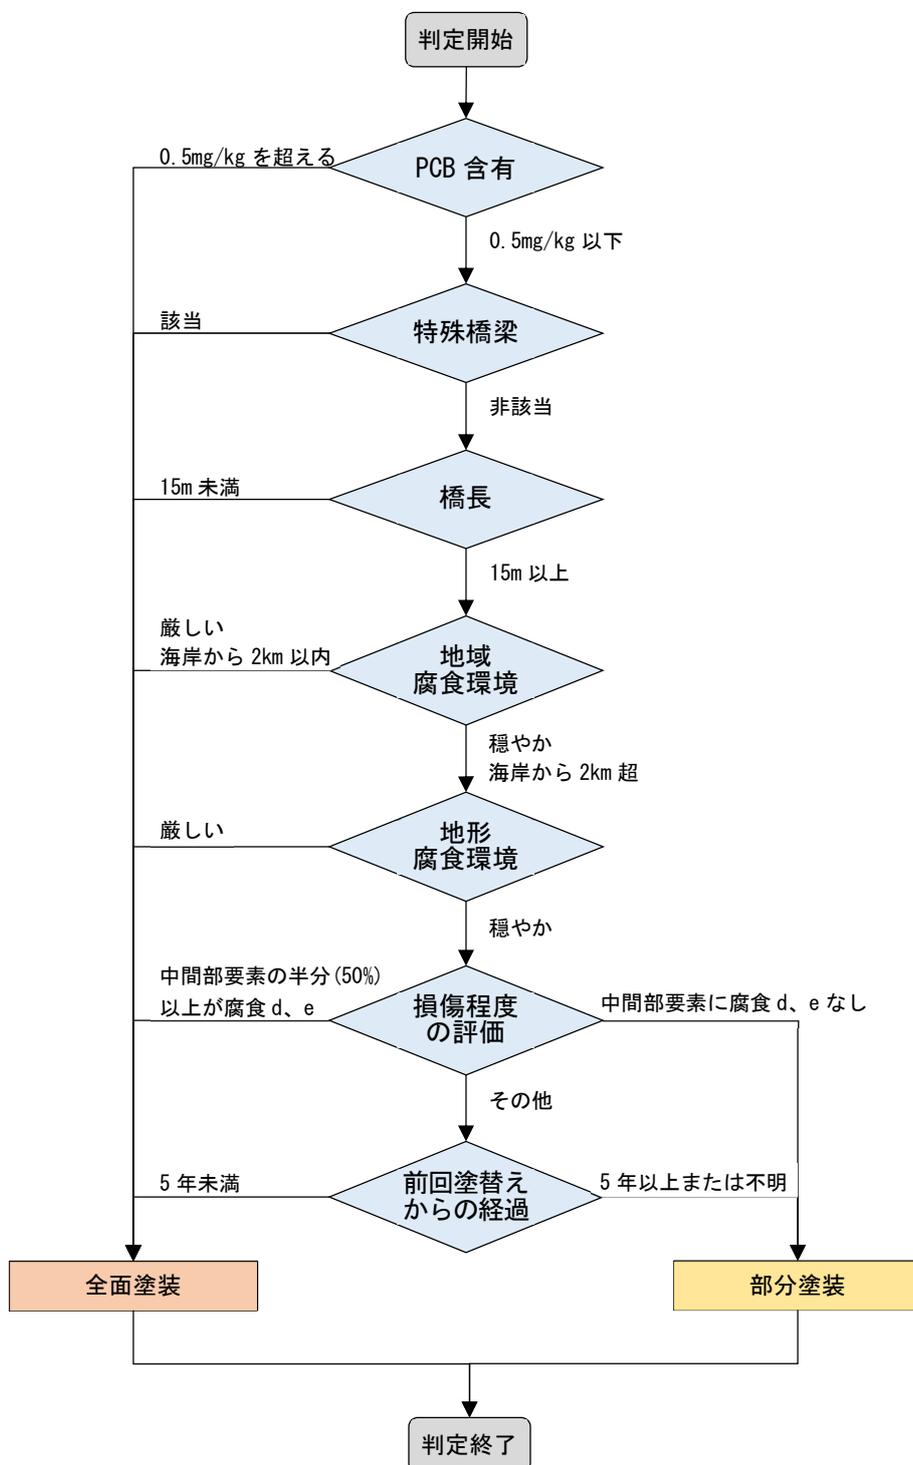
図解-3.3.3 部分塗装の適用性判定フロー

これらの判定要素を整理し、一般塗装系における部分塗装の適用性判定フローとして図解-3.3.3に示す。また、部分塗装の適用性判定に関する計画・設計事例を「添付資料1 部分塗装診断サンプル」に示す。

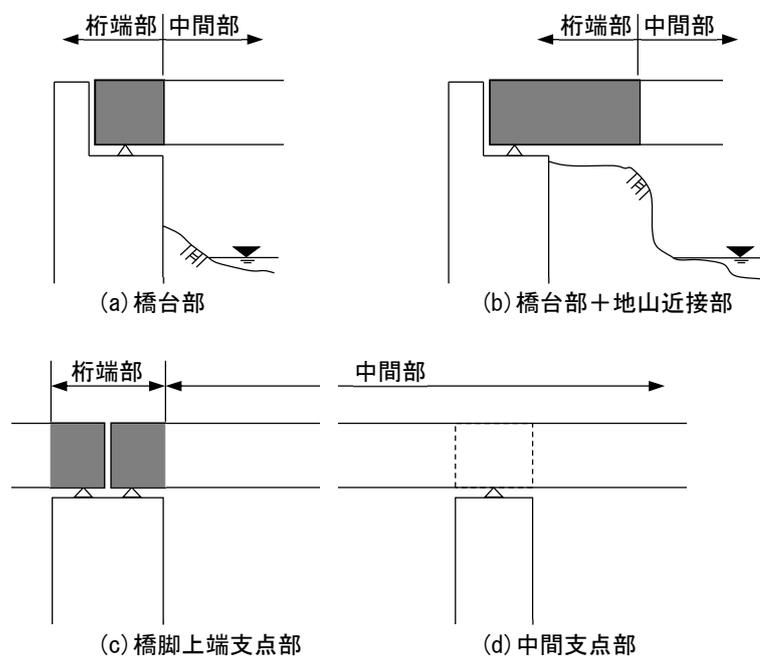
図解-3.5.1 桁端部と中間部の区分(橋脚上の区分) 国交省部分塗替え要領⁸⁾をベースに加筆

(1) 部分塗装の範囲決定にあたり、桁端部と中間部の2つの部位に区分する。桁端部と中間部の範囲は図解-3.5.1とし、桁端部と中間部を以下の1)から4)の要領で区別する。

- 1) 桁端部の塗替え範囲は、地山等が近接していない限り、図解-3.5.1(a)を参考に、桁端から橋台前面の範囲を桁端部として定義する。橋台前面までを桁端としたのは、漏水等の跳ね返りにより当該範囲の桁は中間部に比べ腐食しやすい環境にあるためである。
- 2) 図解-3.5.1(b)に示すように、桁端に地山等が近接している範囲がある場合は、その範囲を桁端部とする。
- 3) 橋脚上の掛け違い部(図解-3.5.1(c))は橋台部と同様に桁端部とする。
- 4) 上記以外の範囲を中間部として扱う。なお連続桁の中間支点(図解-3.5.1(d))は、伸縮装置からの漏水がないことから中間部として扱うこととする。

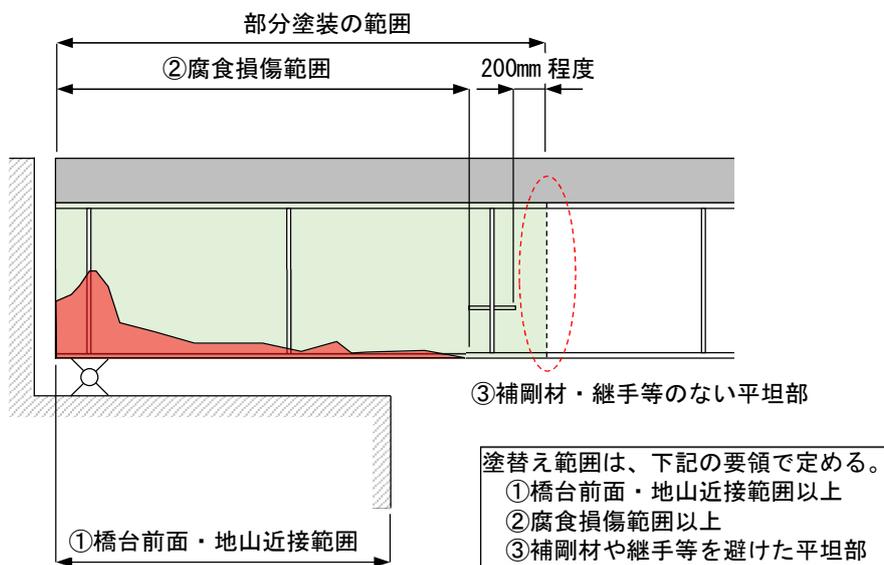
図解-3.5.2 塗替え範囲の設定イメージ

(2) 部分塗装を行う場合、桁端部と中間部の区分を基本として、実際に生じている損傷の範囲や程度によってその範囲を適宜定めることとする。桁端部からの漏水等を起因とする場合、その影響範囲が桁端部として定義した範囲を超えて広がる可能性がある。この場合、部分塗装の範囲は腐食損傷を受けた範囲まで広げる必要がある。また、上記によって定めた塗装範囲が垂直補剛材や横桁、ガセットプレート、継手等と重複する場合は、施工性の観点から塗装範囲を干渉物から 200mm 程度延長することが望ましい。具体的な範囲例を図解-3.5.2 に示す。なお、塗替え範囲は主桁毎に個別に定めるのではなく、今後の維持管理性に配慮して、過度に不経済となる場合を除き橋台毎に範囲を定めるとよい。

部分塗装の範囲決定の事例として常陸大宮土木事務所が管理する新長茂橋（大子美和線）の設計例⁹⁾および施工写真を図解-3.5.3、写真解-3.5.1 に示す。塗替え範囲は図解-3.5.2 の①～③を考慮し、桁端部から 1.5m とした。

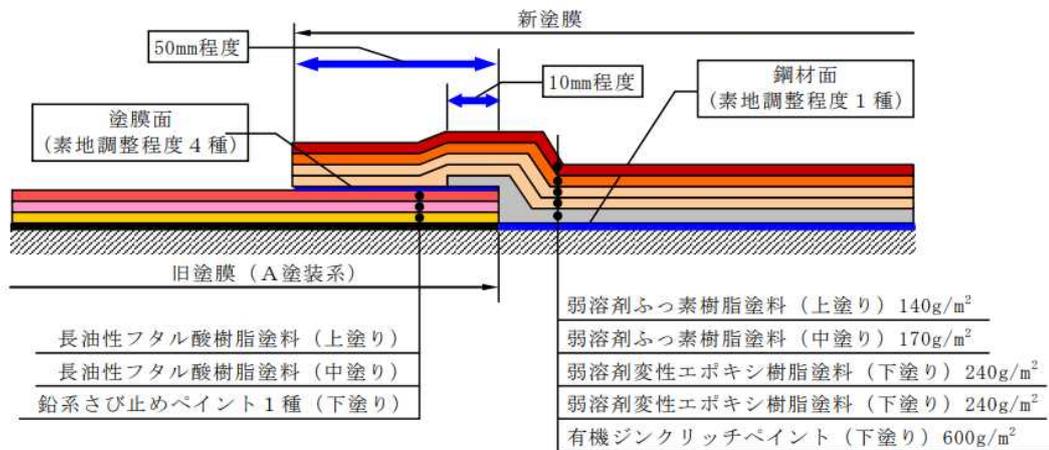
図解-3.5.4 新旧塗膜の塗り重ね部の処理⁸⁾

(3) 部分塗装では、新塗膜と旧塗膜との境界部に塗り重ね部を設け、鋼材面が露出して弱点が生じないように配慮すること。図解-3.5.4 は旧塗膜の塗装仕様が A 塗装系である場合の処理を示したものである。

たジンクリッチペイントと旧塗膜との重ね幅は 10mm 程度を設けることとする。

本マニュアルでは、塗り重ね部の旧塗膜が概ね良好な状態である場合を想定しており、この場合、塗膜表面に付着した汚れ等が除去できれば十分であることから、処理は素地調整程度 4 種とした。

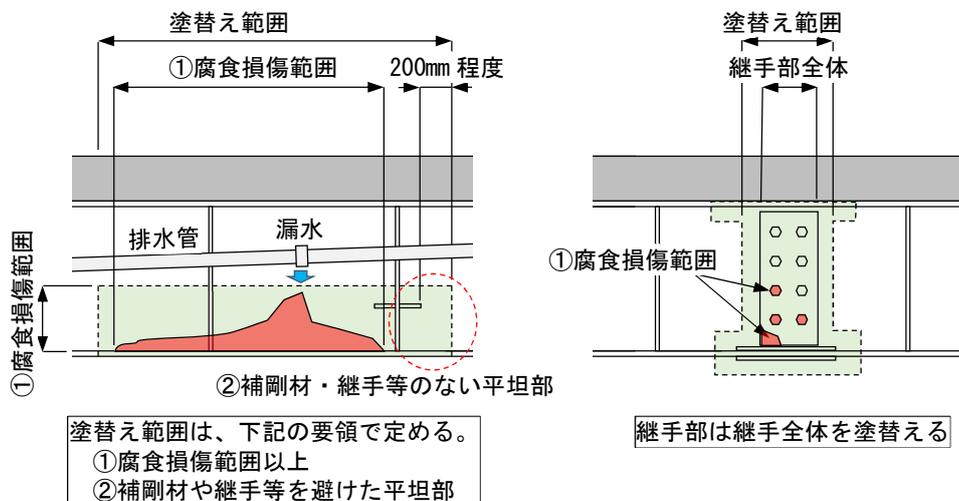
(4) 塗替えが不要と判断された中間部でも、鋼材表面に著しい膨張が生じている、又は板厚減少等が発生している部位が存在する場合（腐食 d、e）は局部補修塗装を行う。なお、図解-3.5.5(a)のように損傷の要因が明確で、かつ要因の排除が可能な場合は、併せて要因の排除を行うこと。また、局部補修塗装の塗装仕様は Rc-I 塗装系を基本とする。

1) 排水管や床版からの漏水に起因して部分的に腐食損傷が生じている場合は、損傷が生じた部分について局部補修塗装を行う。

2) 現場継手部に顕著な腐食が集中している場合は、該当する継手部全体に局部補修塗装を行う。

(a) 排水管等からの漏水に起因した部分的腐食損傷

(b) 継手部に生じた腐食損傷

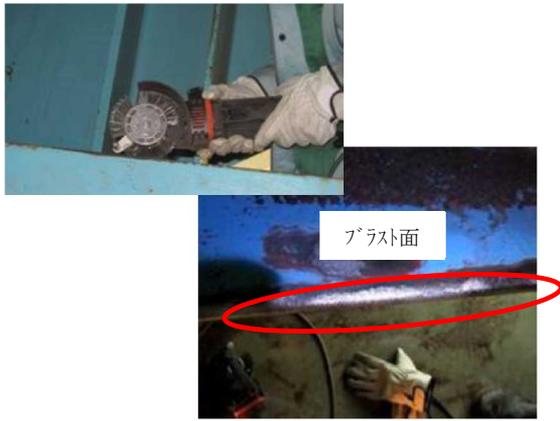
図解-1.2.1 ブラスト面形成動力工具の例

- (1) 足場の設計に当たっては、ブラスト後清掃までの間に堆積すると予想される研削材の重量を考慮しておく必要がある。特にオープンブラストを採用する場合には相当量の研削材が短時間の内に堆積することから注意が必要である。
- (2) 研削材を清掃するタイミングについて、当該足場計画に沿って確実に管理・実行する必要がある。そのためには、現場で清掃の時期を表示板に貼り出す等、作業員への周知徹底が必要となる。
- (3) 塗装用足場のクランプ取り付け部については、当該部位が防食上の弱点とならないよう施工時に適切な処置を行う必要がある。例えば、あらかじめ2重の吊り構造とし作業途中で吊り元を盛り替えながらブラストや塗装を行なっていく方法や、盛り替えが困難な場合でも、足場を解体しながらブラスト面形成動力工具等（図解-1.2.1）を用いてクランプ跡を仕上げた上でタッチアップ塗装をする方法、また、足場を施工対象以外の部材を利用して設置する方法（図解-1.2.2）等の工夫が必要となる。

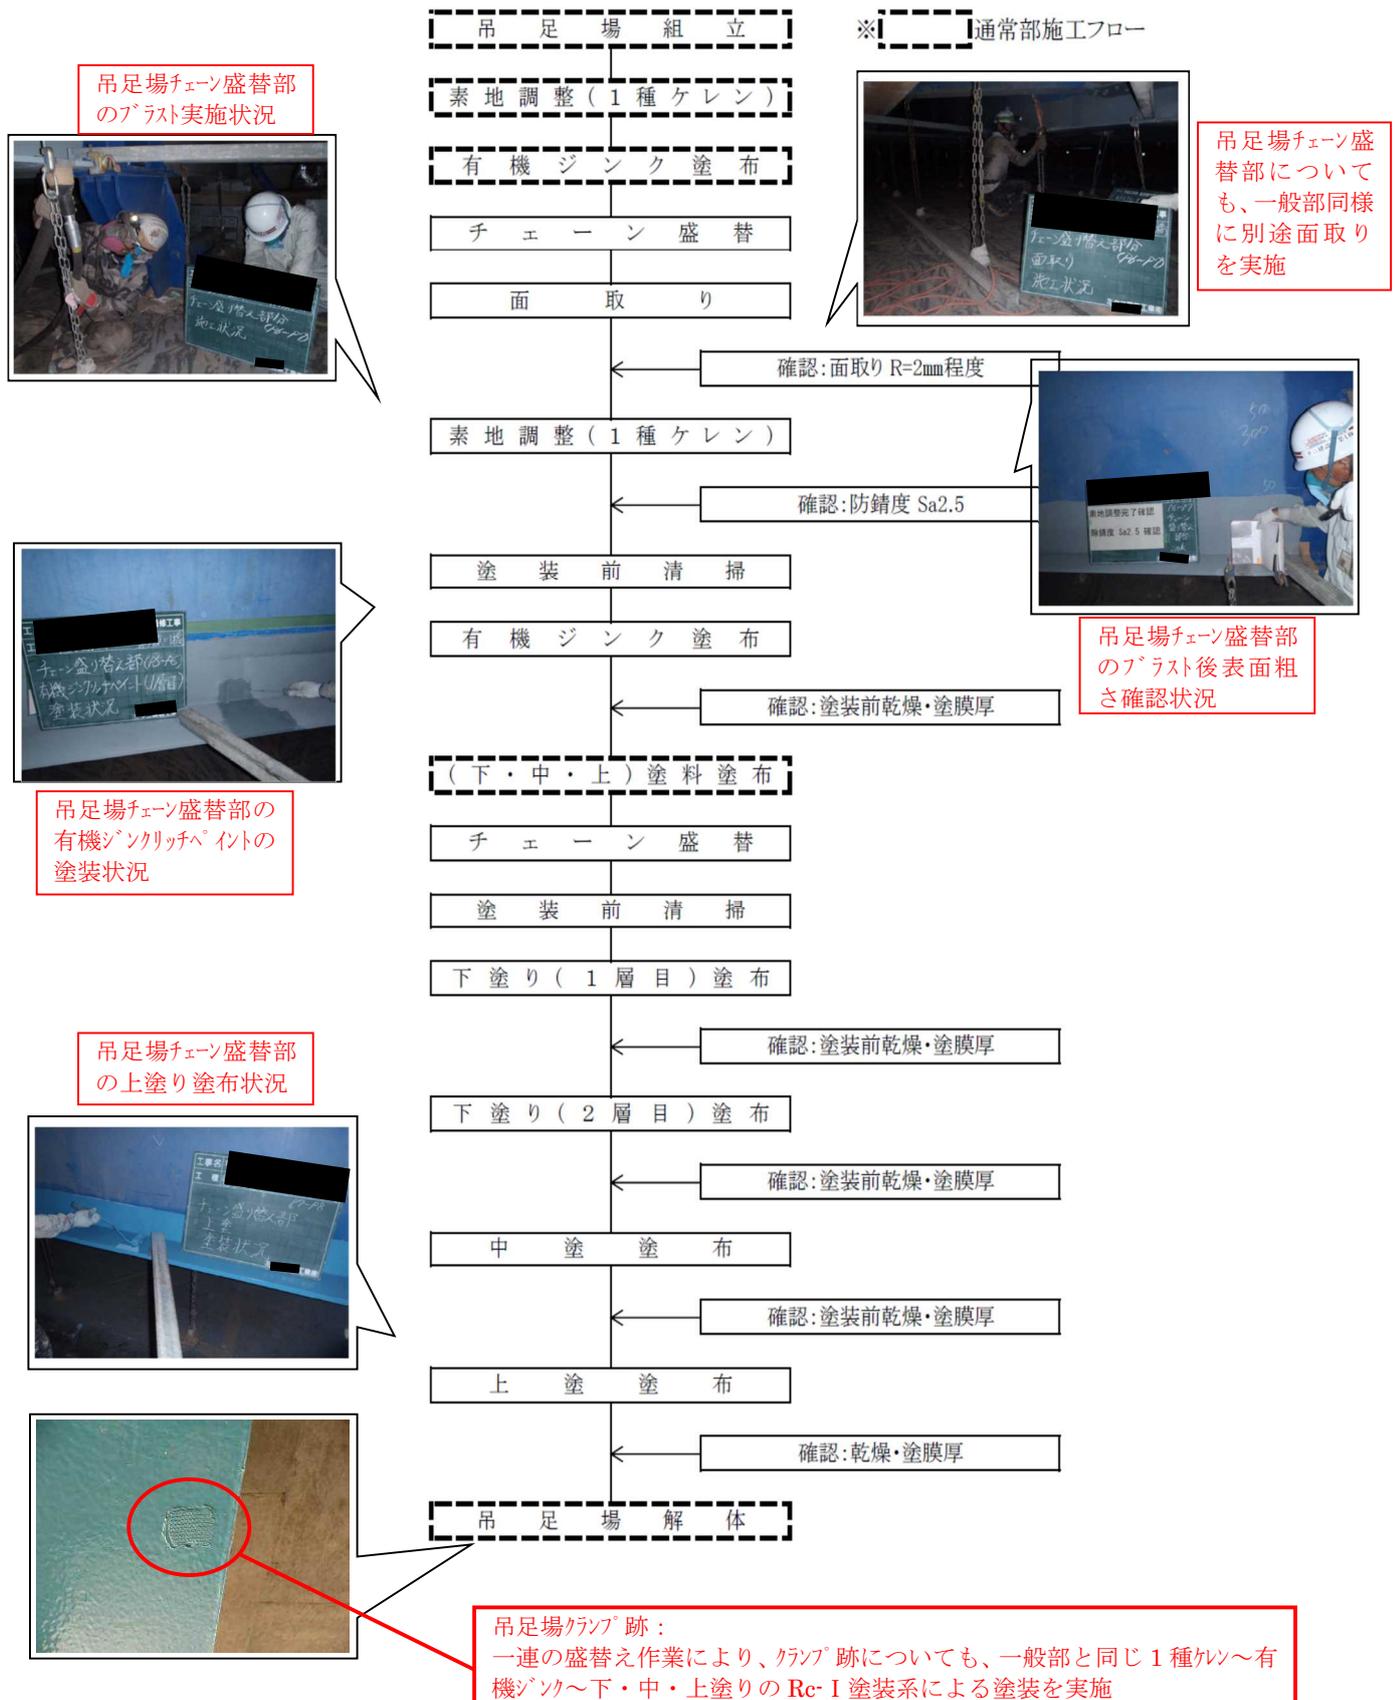
図解-1.2.3 吊足場チェーン盛替による施工手順例

図解-1.2.3 に、吊り元を盛り替えながらクランプ部も一般部と同様の Rc-I 塗装を行う場合の施工手順例を示す。

橋梁塗装工(吊足場チェーン盛替部) 施工フロー

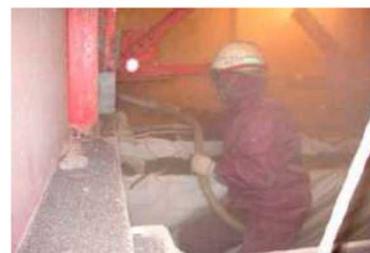
図解-1.4.1 ブラスト法 (オープンブラスト)

施工状況

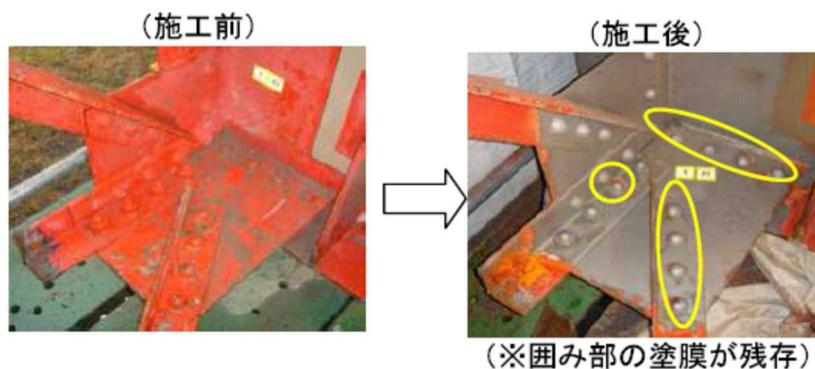
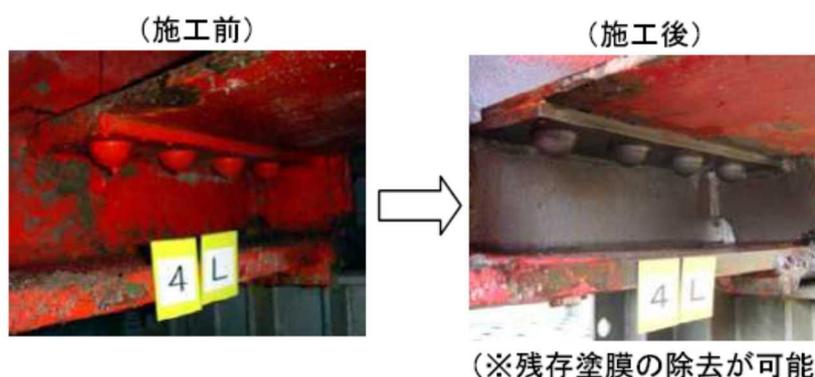
図解-1.4.2 素地調整方法と仕上がり状態

(a) ブラストによる仕上げ

(b) ブラスト+機械工具による仕上げ

高力ボルト接合部や凹凸のある箇所に対してブラスト法による素地調整を行った場合は、研削材が直接打撃されない部材凸部の陰の部分や隅角部等でさびや劣化塗膜が残存する可能性が高く特に注意を払う必要があり、このような部材又は部位に対しては、機械工具を併用するなどによって仕上げを行い、残存塗膜やさびを確実に除去する必要がある(図解-1.4.2 参照)。

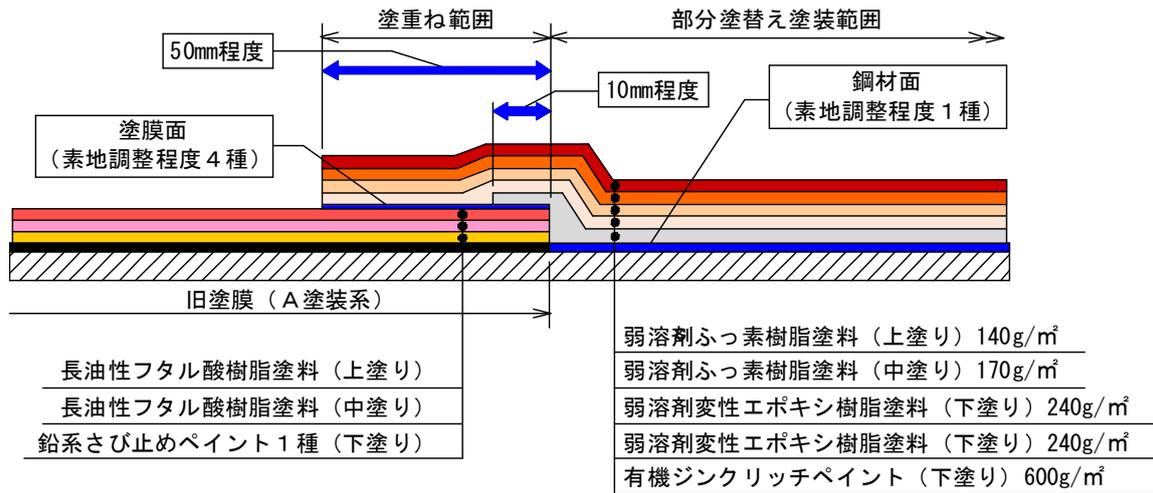
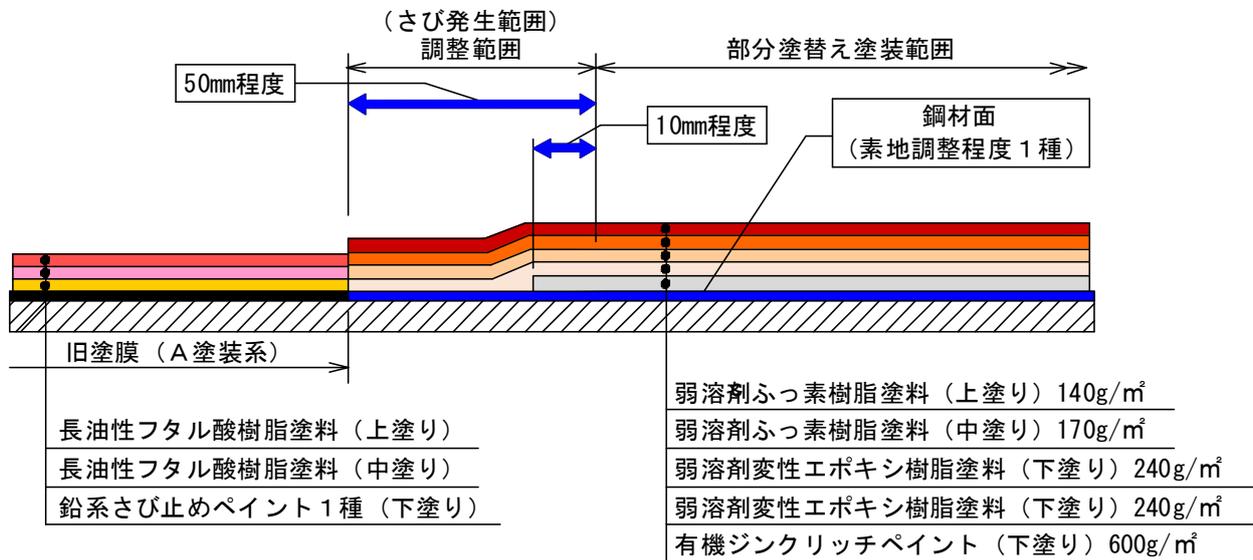
図解-1.5.1 新旧塗膜の塗り重ね部の処理 (旧塗膜が A 塗装系の場合)

部分塗装では、新塗膜と旧塗膜との境界部に塗り重ね部を設け、鋼材面が露出して弱点部が生じないことに配慮しなければならない。図解-1.5.1 は旧塗膜の塗装仕様が A 塗装系である場合の処理を示したものである。これが B 塗装系の場合は新旧塗膜の付着性に配慮して塩化ゴム系塗膜に弱溶剤変性エポキシ樹脂塗料を一層塗付し、その上にジンクリッチペイントをブラスト部分から塗り重ねるなどの工夫を検討するのがよい。その場合、付着性に問題のないことを小面積で事前に確認しておくことが望ましい。

新塗膜と旧塗膜の塗り重ね部の範囲は、過度に広げる必要はなく 50mm 程度設ければよい。また、ジンクリッチペイントと旧塗膜との重ね幅は 10mm 程度を設けることでよい。塗り重ね部の旧塗膜が概ね良好な状態である場合には、塗膜表面に付着した汚れ等が除去できれば十分であることから処理は素地調整程度 4 種でよい。塗り重ねの境界部において旧塗膜にさびが生じている場合には、ブラストの範囲を延長してさびや旧塗膜を除去するとよい。

(a) 旧塗膜が健全な場合

(b) 旧塗膜にさびが生じている場合

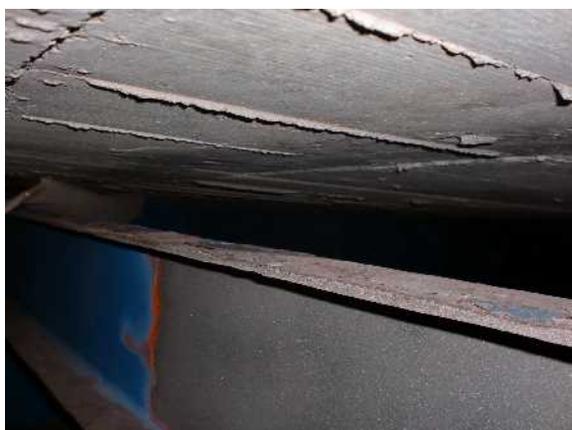
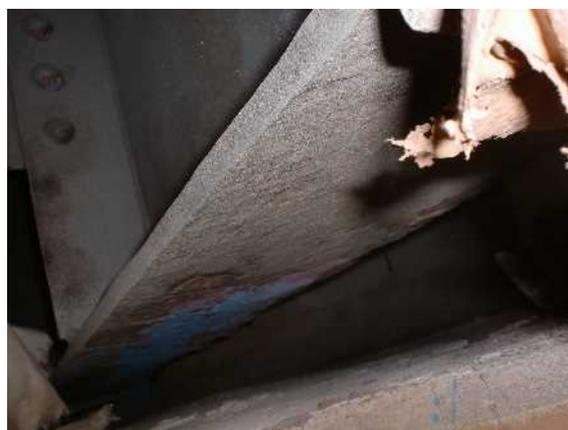
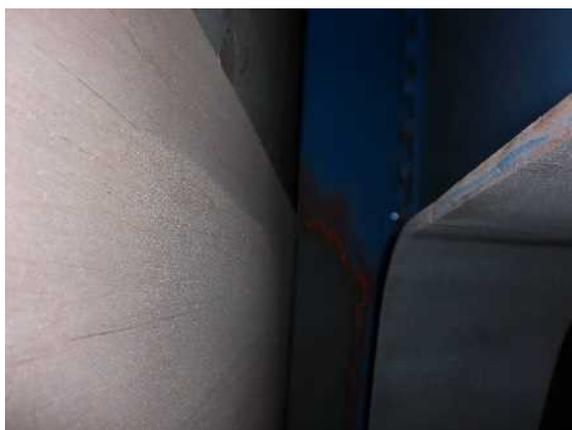
図解-1.5.2 ブラスト困難箇所の代表例

(a) 対傾構上弦材上フランジ上面
床版ハンチ部の隙間

(b) 主桁桁端下フランジ橋台上

(c) 端横桁橋台アバット前面

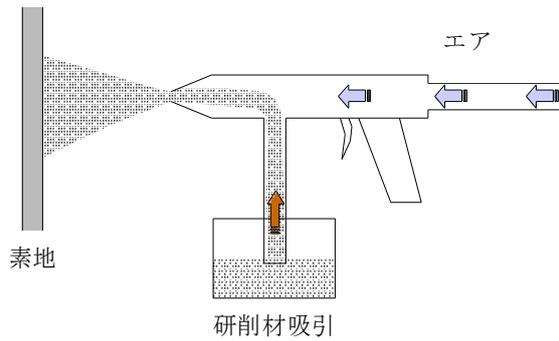
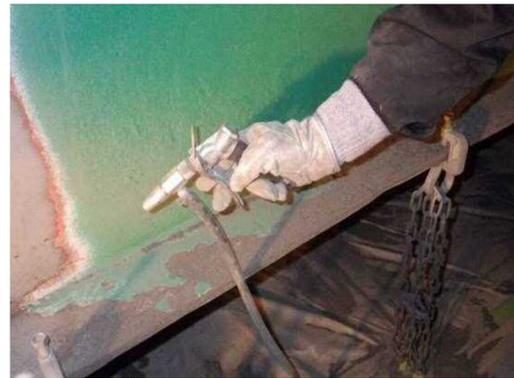
図解-1.5.3 小規模の施工に適した小型ブラスト機の例

塗替え面積の規模が小さいとの理由によりブラスト以外の工法を安易に採用することは控える。また、塗替えで一般的に使用されるブラスト機材では施工困難な部位においても、所要の素地調整の品質を確保するために、小型のブラスト機やブラスト面形成動力工具等の使用を優先させること。小

型ブラスト機の概要ならびにブラスト面形成動力工具の例を図解-1.5.3・図解-1.5.4に示す。

(a) 小型ブラスト機の機構図

(b) 小型ブラスト機の外観

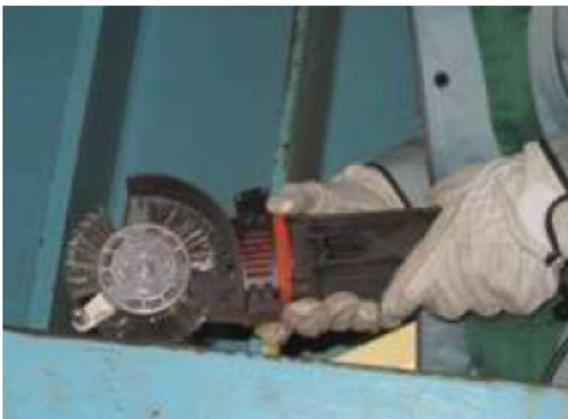
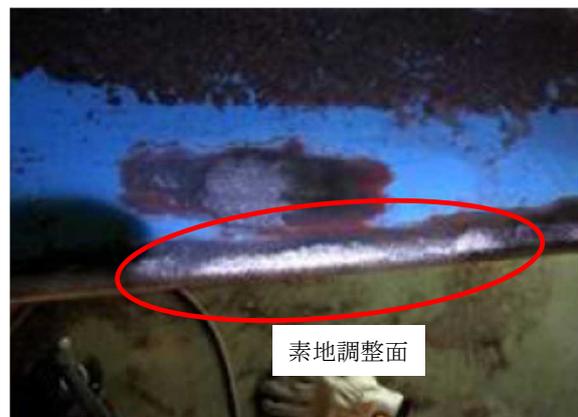
図解-1.5.4 ブラスト面形成動力工具の例

(a) ブラスト面形成動力工具の外観

(b) 素地調整後の仕上がり

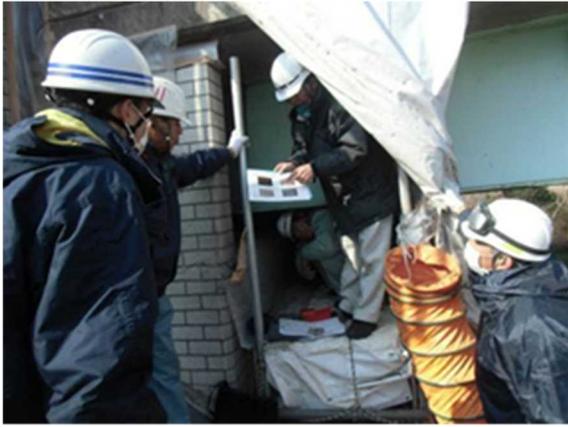
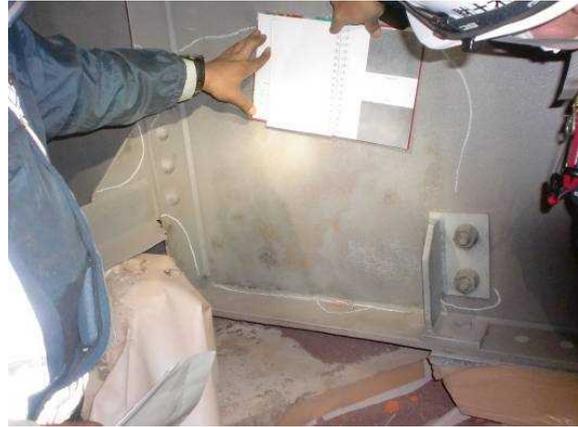
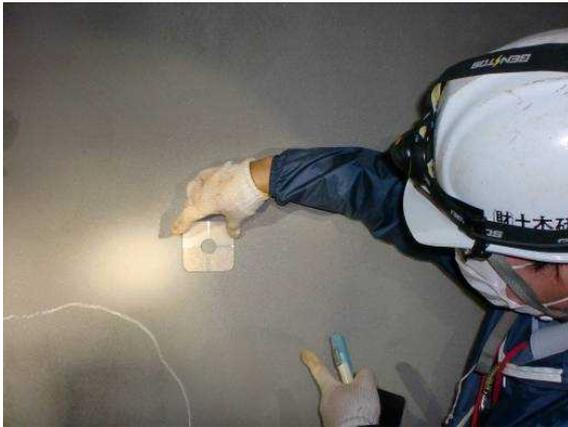
(a) 初動確認の様子

(b) 除錆度の確認状況

(c) 表面粗さの確認状況

- (1) 検査が目視を主体とした方法によることから、品質の合否判定に個人差が生じないように、素地調整作業の着手に先立ち、監督職員と施工者の間で、2.2 に示す素地調整の各品質管理項目についての仕上がり状態のレベルあわせを行うこととした。
- (2) 付着塩分量の測定は、ブラスト後の腐食部に潜在する塩分除去の確認が目的であるが、初動確認の段階では、ブラスト前の旧塗膜面やブラスト後の素地調整面等で塩分測定を実施し、管理密度、管理時期、管理場所等の管理要領および塩分除去対策の要否、対策方法について監督職員と確認し決定することとした。

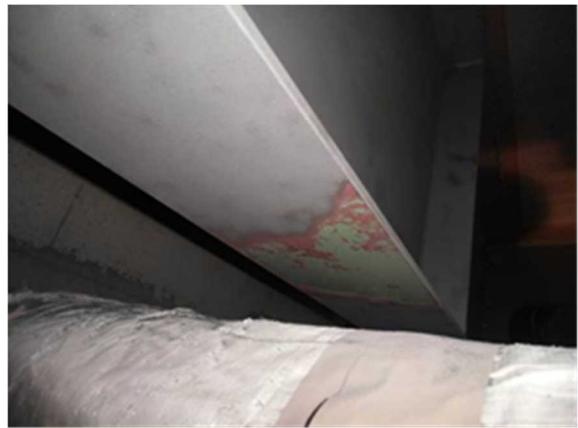
(f) ブラスト困難箇所の確認状況

図解-2.1.1 初動確認実施状況

- ・初動確認の結果、付着塩分量が低い場合、もしくはブラスト前に付着塩分量が高くてもブラスト後において低い値となった場合には、塩分測定のために素地調整面を水で濡らすことは極力避けたいため、日々のサイクル工程での塩分測定は省略する。ただし、作業中に新たに塩分が付着した可能性がある場合（海に面する飛来塩分の多い橋梁で台風が通過した直後、山間部で昨晚凍結防止剤を散布した翌日等）には、ブラスト前の塗膜面で計測し、付着塩分量が高くなっていないことを確認する必要がある。
 - ・付着塩分量が高い場合や著しい腐食が発生している場合には、日々のサイクル工程でブラスト後の付着塩分量計測を実施する。なおブラスト後の計測は、できるだけ腐食が進行している部位に着目するのがよい。ただし、電気伝導度法の場合、凹凸のある箇所では測定ができないことから注意が必要である。（腐食周辺部で、3点平均値で評価する。）
 - ・管理場所は、一般的に、主桁の場合は、外桁よりも内桁、支間中央部よりも桁端部、特に下フランジ上面付近が高い値を示すことが多いので、この点に留意して管理位置を決めるのがよい。なお塩分値が高い場合の対策方法については、「1.3 前処理工程」に記述する方法を参考に決定するのがよい。
- (3) 施工対象範囲にはブラストが出来ない狭隘な箇所が存在する。またブラストのみならず検査もできない箇所も存在する。初動確認では、実際の施工対象について、このような箇所を具体的に特定すると同時に、個々の箇所について逐一对処方法を決定していく。ブラスト困難箇所についての対処方法については、「1.5.3 ブラスト困難箇所への対応方法」を参考に決定するのがよい。

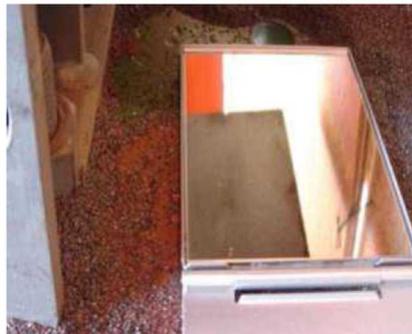
図解-2.2.1 ミラーを用いた確認の例

ブラスト法により素地調整を行った場合は、黒皮やさびが完全に除去され鋼材面が露出した状態になっていることを確認する必要がある。このとき、狭隘な空間等で対象部位を直接目視できない場合などは、ミラーを用いて確認するなど工夫するのがよい(図解-2.2.1参照)。

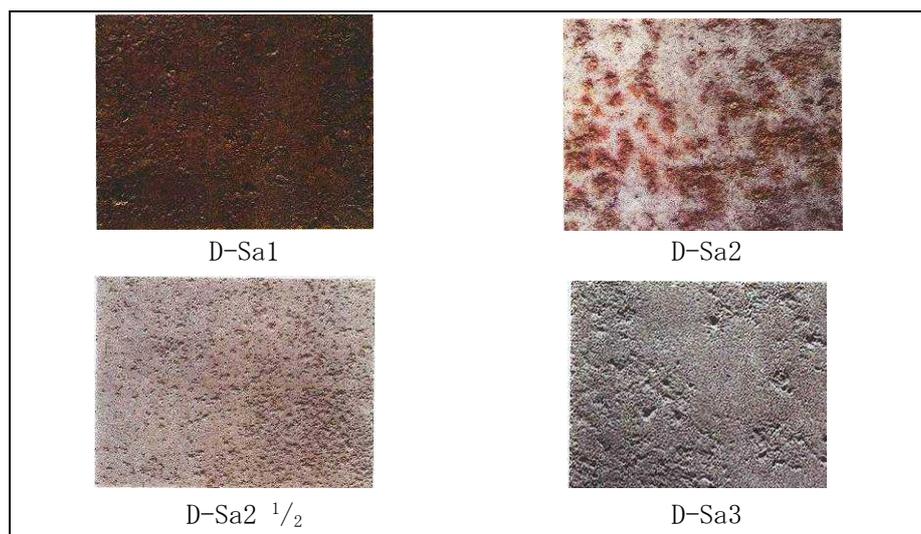
図解-2.2.2 標準写真（Sa1、Sa2、Sa2 1/2、Sa3）

（出典；ISO8501-1（JIS Z 0313））

素地調整は、塗替え塗装の中で最も重要な工程であるため、十分に管理する必要がある。塗料を塗付する面にさび・黒皮・付着物等があると、塗料の付着が阻害されたり塗膜欠陥を生じさせたりするおそれがあるため、塗付作業の前に素地調整が適切に行われていることを確認する必要がある。確認にあたっては、本マニュアルの図解-2.2.2に示す除錆度のほか鋼道路橋防食便覧((社)日本道路協会、平成26年3月)や国際標準規格(IS08501-1)等の写真が参考となる。

- (1) 塗替え塗装においてジंक層による犠牲防食を発現するためには、導電性の低い錆の除去が必要であり、したがって除錆度の管理は、主として鋼材表面に発生した錆や腐食の除去確認を目的とする。特に腐食している部位については、腐食部に潜む錆の根が除去されたかを確認することが重要となる
- (2) 除錆度は、鋼道路橋防食便覧（平成 26 年 3 月 （社）日本道路協会） 頁Ⅱ-118 に従い Sa2 1/2 以上とした。除錆度管理に使用する標準写真（Sa1、Sa2、Sa2 1/2、Sa3 元錆の程度 D の場合の例）を図解-2.2.2 に示す。なお、鋼材表面に錆が発生していない箇所については、除錆度に代わり塗膜除去の程度について、同様のレベル（A- Sa2 1/2）まで仕上げるものとする。

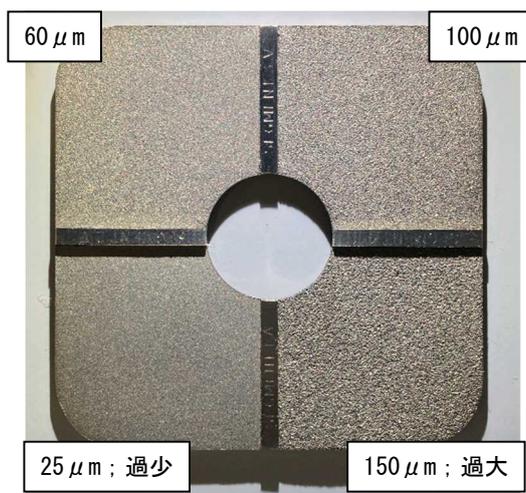
図解-2.2.3 粗さ等級比較板の例

- (1) (2) 表面粗さは、鋼材表面と有機ジंकリッチペイントとの間に十分な付着力を発現させるために必要な管理項目である。表面粗さの上限値は、鋼道路橋防食便覧（平成 26 年 3 月 （社）日本道路協会 以下、防食便覧と呼ぶ） 頁Ⅱ-71 に示すとおり、粗さが大きすぎると、その上に塗られる塗膜の膜厚が不十分になるおそれがあるため、80 μ mRzJIS 以下と設定した。なお腐食部については、この上限規定に傾注しすぎると、腐食によるクレータ内部に固着する錆の根を残してしまう可能性も考えられるため、このような場合には除錆度を優先するのがよい。

(3) 粗さ等級比較板、表面粗さ計の例を、図解-2.2.3、図解-2.2.4 に示す。

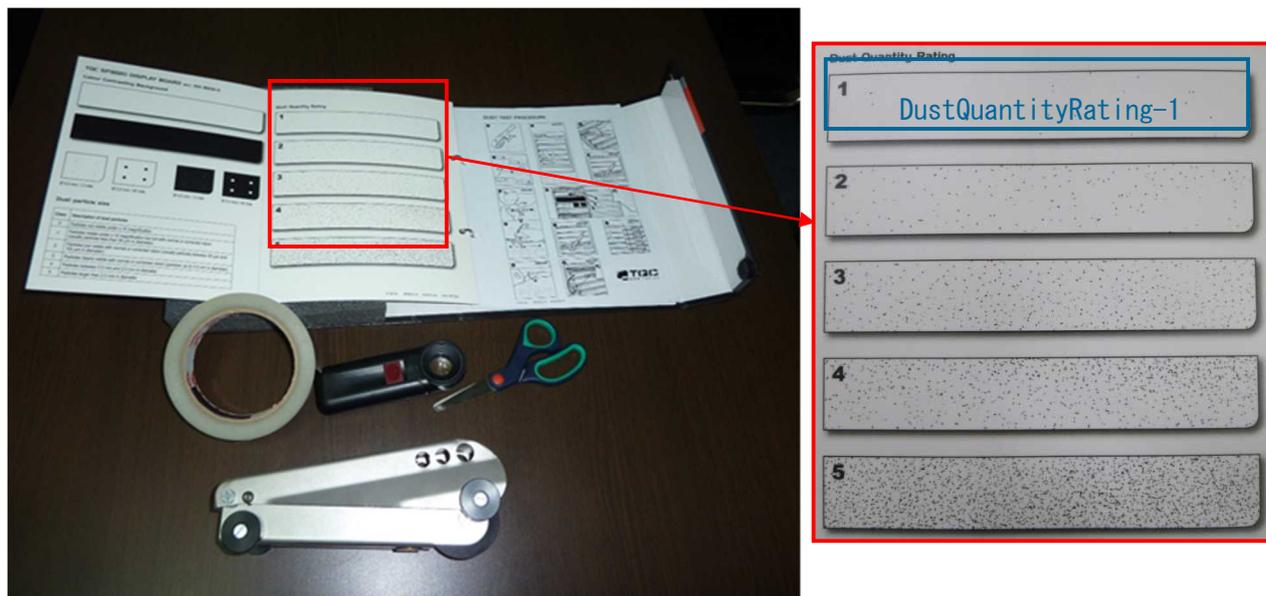
図解-2.2.5 ダストテストキット

- (2) 付着粉塵量の測定には、**図解-2.2.5**に示すような ISO 8502-3 に準拠した市販のダストテストキット（標準見本図、ハサミ、粘着テープ）等を用いて行う。

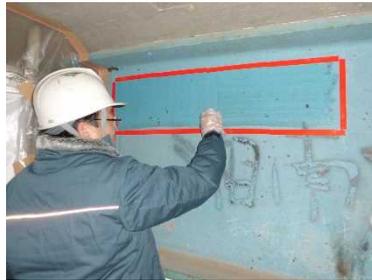
(a) ガーゼによる拭き取り

- (1) 付着塩分量の管理は、錆の再発要因となる鋼材表面の残存塩分の除去を目的に実施する。
- (2) 施工時の管理密度や管理時期、管理部位等管理方法については、初動確認の段階での測定結果をもとに、監督職員と協議して決定することとした。
- (3) 一般的に付着塩分量の計測方法には、**図解-2.2.6**、**図解-2.2.7**に示す2つの方法がある。
元腐食部のブラスト後の鋼材表面においては微細なピット状の腐食跡が存在し、残存塩分はこのピット内に蓄積されていると考えられている。現場試行の結果、元腐食部の残存塩分はガーゼ法では検知できないことが確認されたため、ブラスト後の鋼材表面においては電気伝導度に特定した。一方、ブラスト前の旧塗膜面については、電気伝導度法、ガーゼ法のいずれでもよいこととした。
- (4) 付着塩分量の管理（達成度判定）は、ブラスト後の鋼材表面で行うものとした。また管理値は、

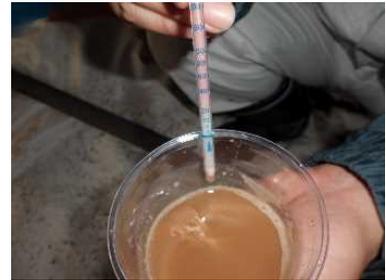
(b) 検知管による計測

図解-2.2.7 ガーゼ法

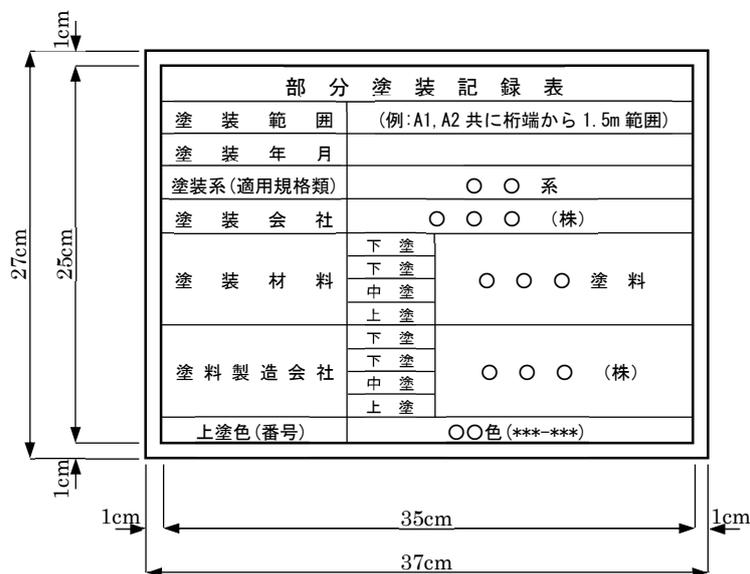
注) 塗装材料は、商品名ではなく、一般名称で記載するものとする。

図解-2.5.1 塗装記録表の例

塗装記録表には、以後の点検や塗替え塗装において参考とするため、部分塗装の塗装範囲、塗装年月、塗装系、塗装材料、上塗装色、塗料製造及び塗装施工会社名等を記載するものとする。なお、塗装記録表の寸法等については図解-2.5.1を参考にしてもよい。

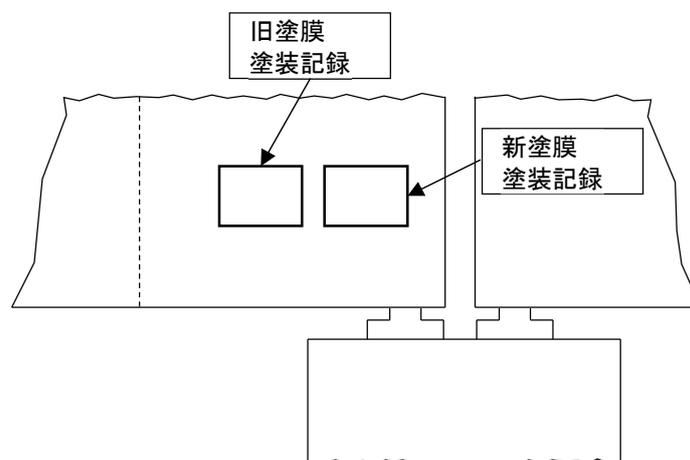
図解-2.5.2 塗装範囲・塗装記録表の表示（桁端部を塗替えた場合）

塗装記録表は、図解-2.5.2のようにけた端部の腹板等にペイント又は塩ビ系のシートで表示し、退色の生じにくい白色又は黒色を用いるのがよい。このとき、旧塗膜の塗装記録表が塗替え塗装により消去されてしまった場合には、新塗膜の塗装記録表の直近に復元するものとする。

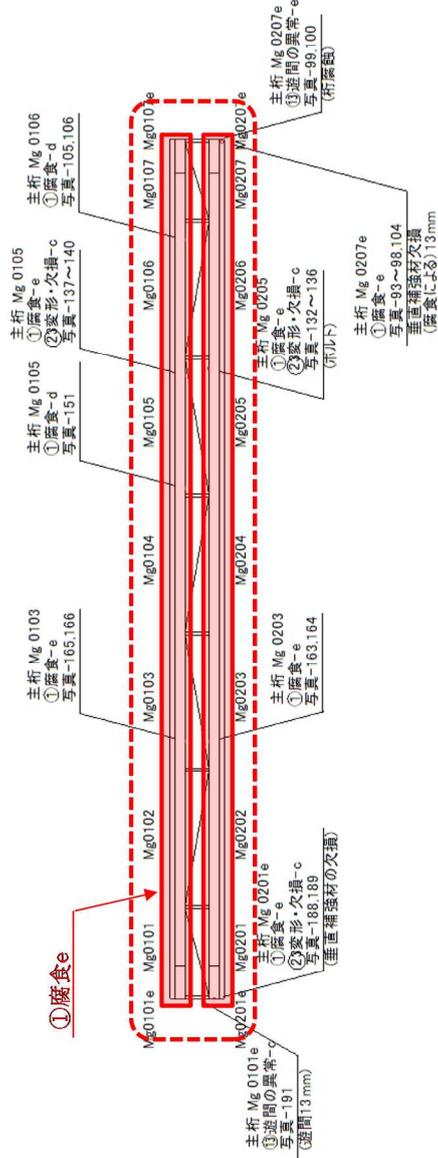
【帳票3】損傷図と塗替え範囲

※損傷図ではすべての損傷が記載されていないため、損傷一覧を参照して損傷状態と広がりピックアップした。

- 腐食b
- 腐食c
- 腐食d
- 腐食e
- 塗替え範囲

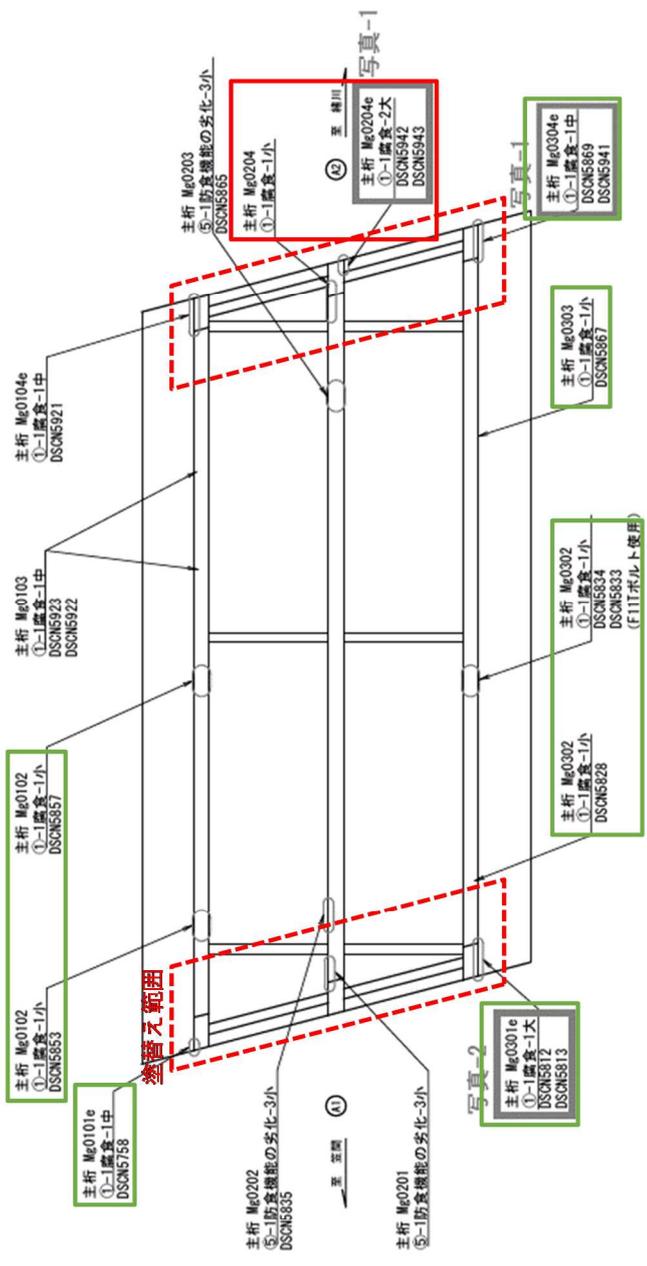
122039003 土草橋
主桁-Mg

※主桁両端部は①-I腐食-1中
主桁両端部ウェブ、上下フランジは全体的に⑤-I防食機能の劣化-3大。
主桁中腹部ウェブ、上下フランジは全体的に⑤-I防食機能の劣化-3小。

- 腐食b
- 腐食c
- 腐食d
- 腐食e
- 塗替え範囲

伸縮装置からの漏水により桁端部に異常高食が生じていることから、桁端部のみ部分塗装とした。本補修に合わせて伸縮装置からの漏水を抑制する対策が必要である。
