インフラビフォーアフター 完成: 令和7年 1月 31日

## 海岸護岸修繕 により 被害拡大の防止

大竹海岸 ( 銚田市 大竹 )

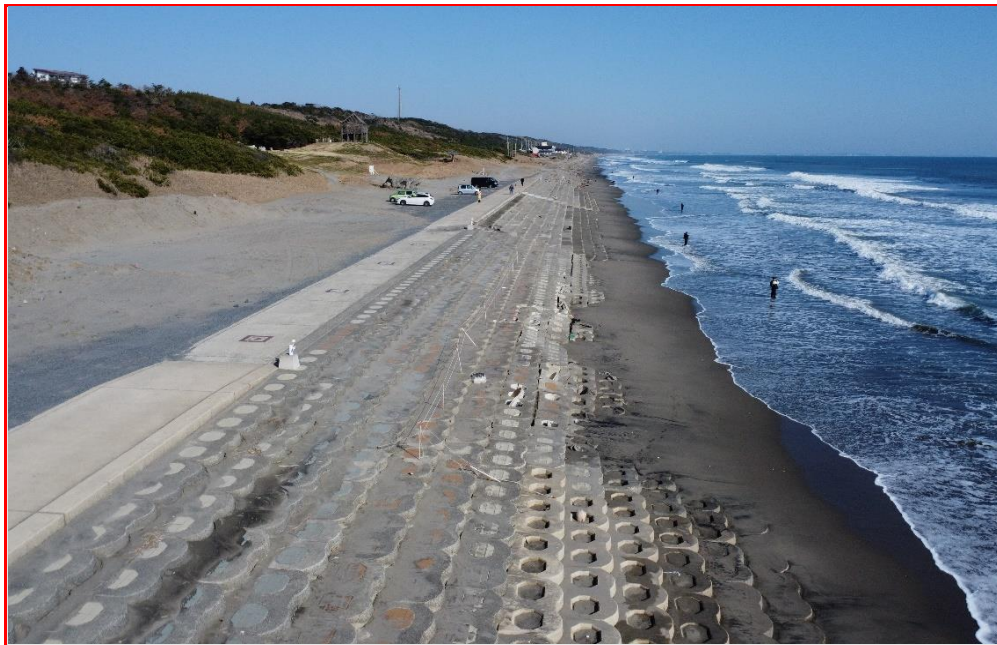
↓ 施工前

ビフォー 緩傾斜護岸ブロックが崩れている

階段の利用ができない

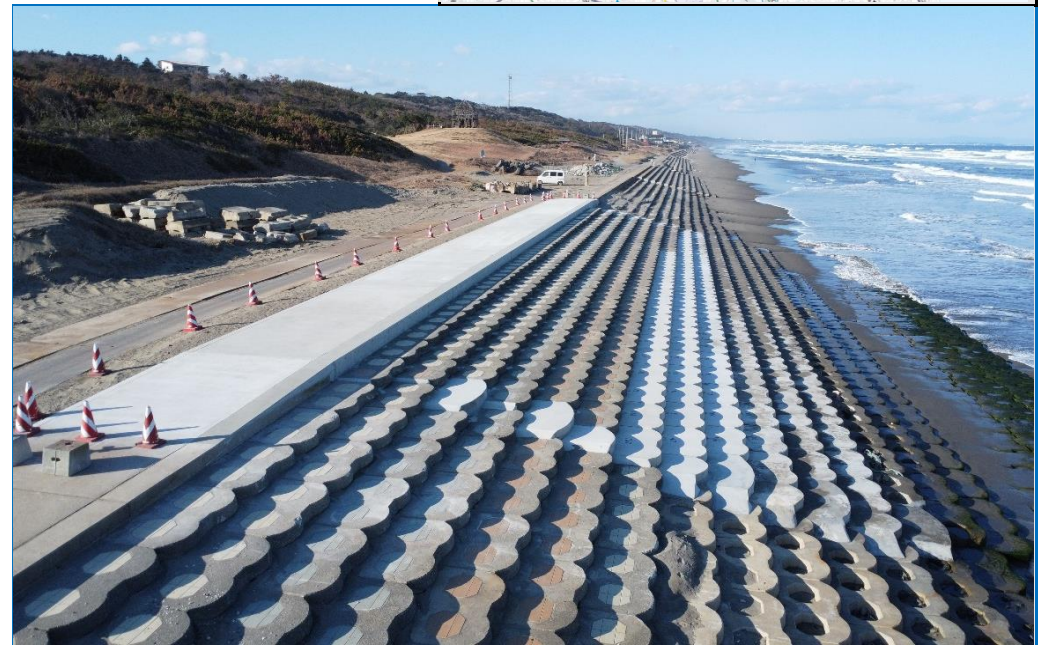
↓ 施工後

アフター 崩壊した部分を再利用及び新設し、機能回復した。

根固めブロックを新設し、沈下対策になった。
