県管理の河川堤防や海岸護岸、急傾斜地崩壊防止施設などにおいて、地盤の液状化や津波等により合計二百五十箇所、額にして約九十億円に及ぶ被害を受けましたが、昨年六月末までには応急復旧工事を終え、災害査定後、本復旧工事に着手しております。

そこで本復旧工事を終えた箇所に加え、現在本復旧工事を進めている箇所においてもその状況を随時お知らせしてまいります。次号からは県内を五ブロック(県北・県央・県南・県西・県東)に分けて一ブロックずつ代表的な復旧完了箇所と工事中箇所を紹介してまいります。

【河川かわら版】

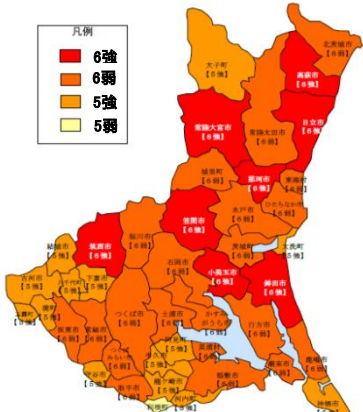
▲ 東北地方太平洋沖地震における茨城県内の震度分布図

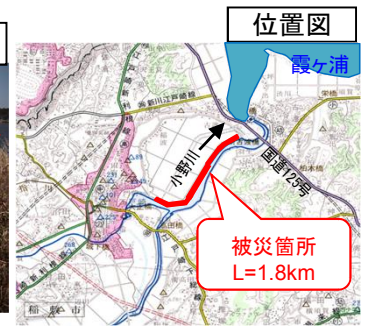
被災写真

◎小野川堤防の復旧(稲敷市)

液状化による電柱の倒壊

川裏の液状化

堤防が沈下し縦断方向に亀裂が発生

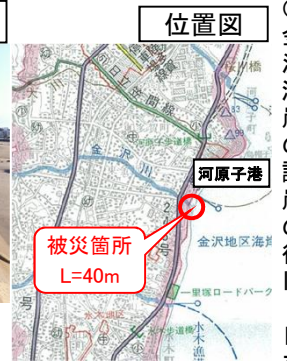
被災写真

◎金沢海岸の護岸の復旧(日立市)

護岸波返しの崩壊

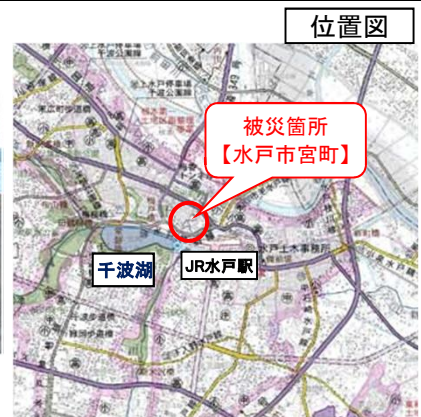
被災写真

◎急傾斜地崩壊部の復旧(水戸市)

法枠・張ブロックの崩壊

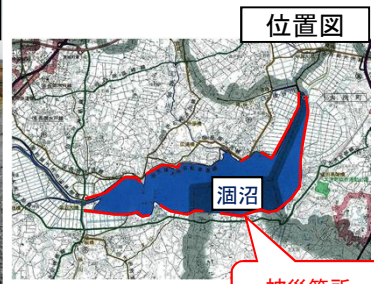
被災写真

◎酒沼の堤防・護岸の復旧

堤防・護岸の崩壊

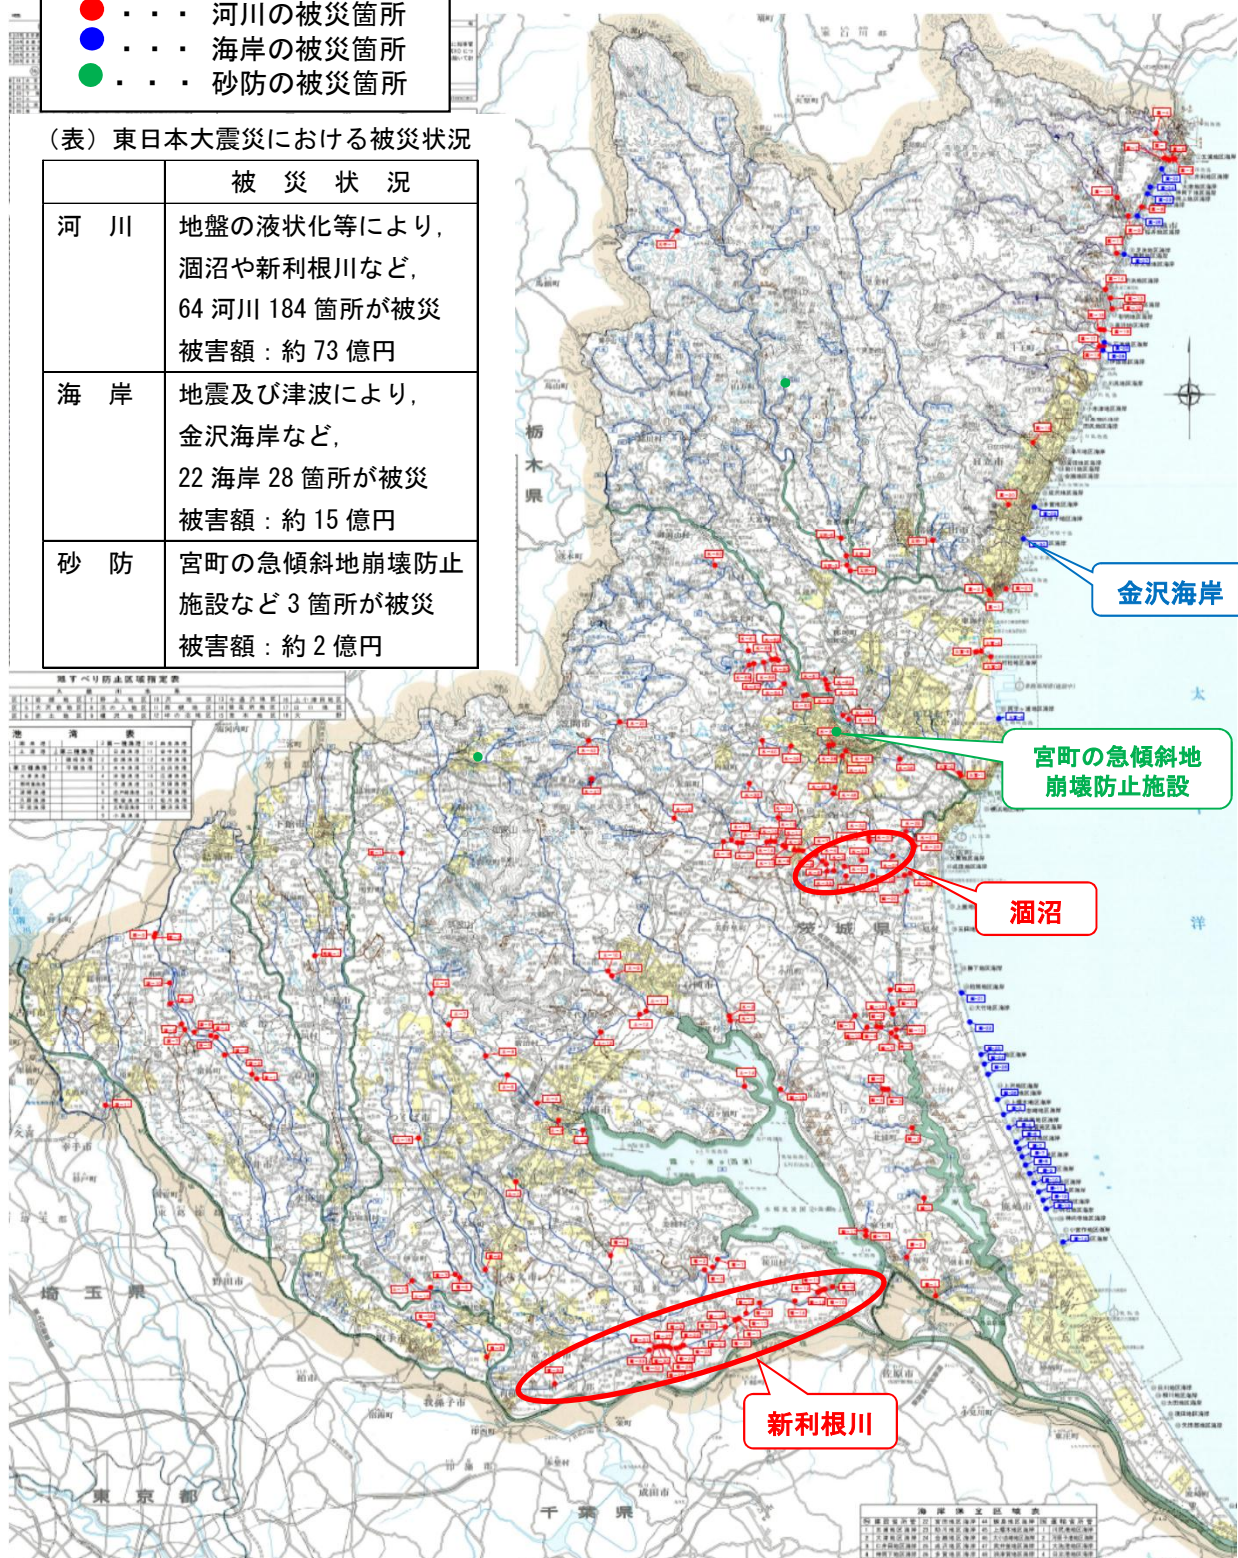
〈東日本大震災による被災箇所〉

(表) 東日本大震災における被災状況

被災状況
河川	地盤の液状化等により、 涸沼や新利根川など、 64河川184箇所が被災 被害額：約73億円
海岸	地震及び津波により、 金沢海岸など、 22海岸28箇所が被災 被害額：約15億円
砂防	宮町の急傾斜地崩壊防止 施設など3箇所が被災 被害額：約2億円
