医療事故の再発防止に向けた提言
第 7 号

一般・療養病棟における非侵襲的陽圧換気(NPPV)及び
気管切開下陽圧換気(TPPV)に係る死亡事例の分析

2019年 2 月

医療事故調査・支援センター
一般社団法人 日本医療安全調査機構

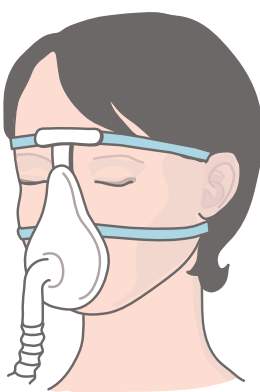
b 口鼻マスク
(フェイスマスク)

非侵襲的陽圧換気 (NPPV : Noninvasive Positive Pressure Ventilation の略)	気管挿管や気管切開をすることなく、マスクを介して人工呼吸器による換気を行う。疾患以外の一般的な適応には患者の協力が得られる、循環動態が安定している、喀痰の排出ができるなどがある。意識状態が悪い、無呼吸、マスクが使用できないなどでは適応注意、あるいは禁忌とされる (図 1a、b、c)。
気管切開下陽圧換気 (TPPV : Tracheostomy Positive Pressure Ventilation の略)	気管切開孔から挿入した気管切開チューブを通じて人工呼吸器による換気を行う。気道内の分泌物の吸引が容易となり、安定した気道の確保が可能である。気管切開時に外科的侵襲を受ける、会話がしにくいなどの短所がある (図 1d)。

また、機器の管理実務者は使用前点検、使用后点検を行うとともに病床での人工呼吸器の個々の配置状況と作動状況を掌握する。ある事例では、吸気回路と Y ピースと呼気弁間の回路が同色であったため、誤接続を誘導した可能性があった（図 2、p.10）。また、NPPV の鼻マスクからフェイスマスク（図 1、p.5）への変更を容易にするために接続部を工夫した回路が外れた事例や、担当した看護師の複数名が、人工呼吸器回路の外れやすさを認識していたが、その情報が共有されることなく、人工呼吸器管理を担当していた臨床工学技士への相談もなかった事例があった。施設においては使用するメーカー推奨の呼吸回路を十分に理解し、やむを得ず異なった組み合わせの回路を使用する際にはそのリスクを十分に認識し、共有する必要がある。

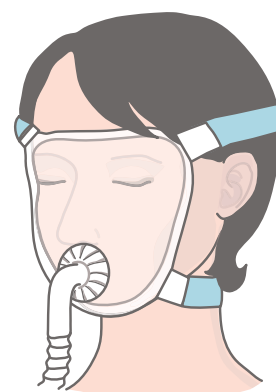
c トータルフェイスマスク

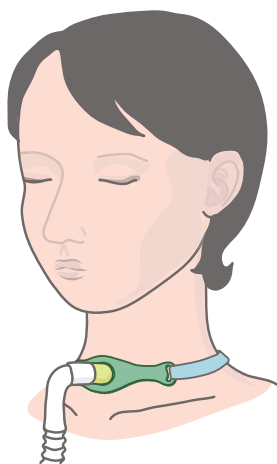
d 気管切開チューブ
