医療事故の再発防止に向けた提言
第 7 号

一般・療養病棟における非侵襲的陽圧換気(NPPV)及び
気管切開下陽圧換気(TPPV)に係る死亡事例の分析

2019年 2 月

医療事故調査・支援センター
一般社団法人 日本医療安全調査機構

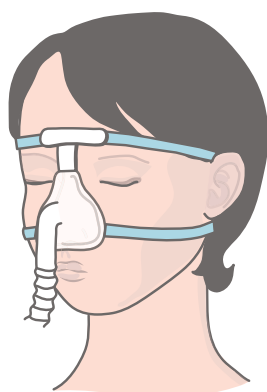
a 鼻マスク

非侵襲的陽圧換気 (NPPV : Noninvasive Positive Pressure Ventilation の略)	気管挿管や気管切開をすることなく、マスクを介して人工呼吸器による換気を行う。疾患以外の一般的な適応には患者の協力が得られる、循環動態が安定している、喀痰の排出ができるなどがある。意識状態が悪い、無呼吸、マスクが使用できないなどでは適応注意、あるいは禁忌とされる (図 1a、b、c)。
気管切開下陽圧換気 (TPPV : Tracheostomy Positive Pressure Ventilation の略)	気管切開孔から挿入した気管切開チューブを通じて人工呼吸器による換気を行う。気道内の分泌物の吸引が容易となり、安定した気道の確保が可能である。気管切開時に外科的侵襲を受ける、会話がしにくいなどの短所がある (図 1d)。

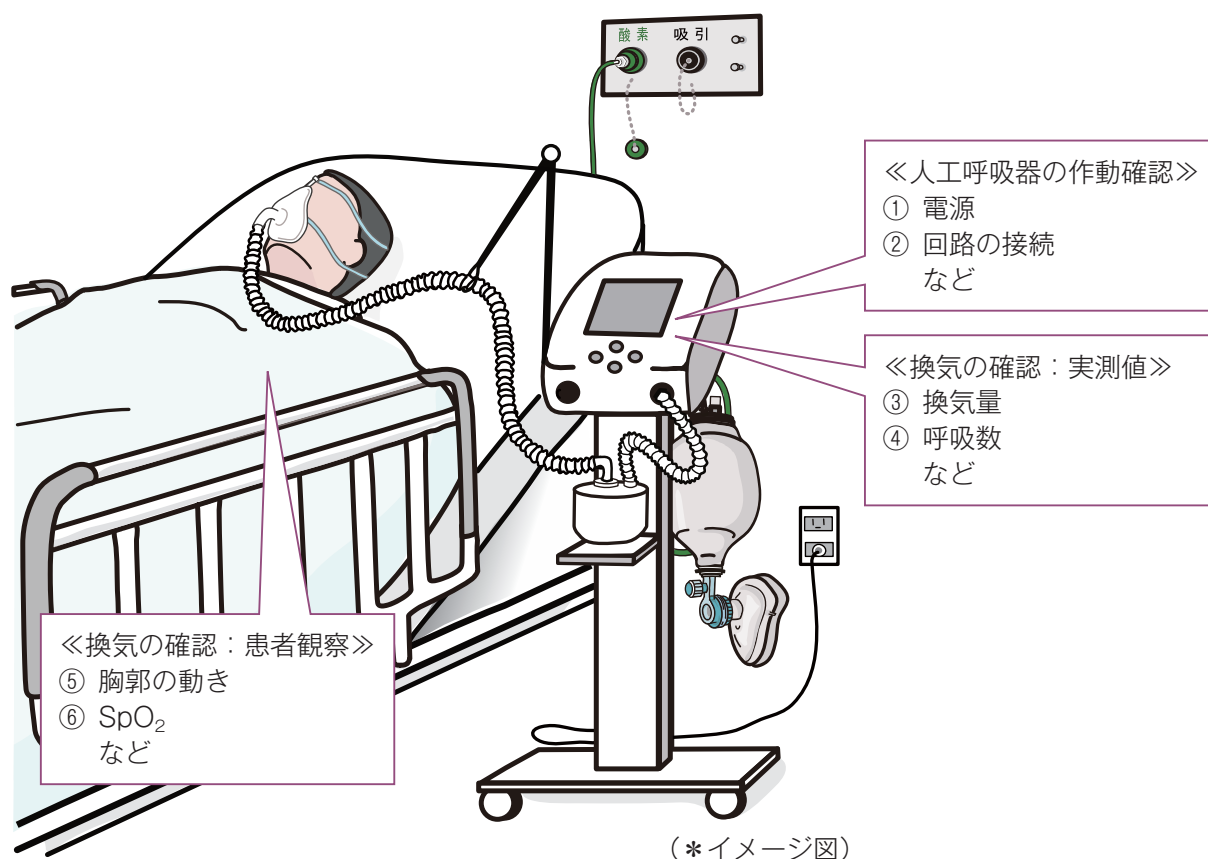
図3 人工呼吸器（NPPV含む）使用時の安全確認のための観察ポイント

*①～⑥で示す項目は、患者の移動やケアの前後など、患者から離れる際には必ず確認する。人工呼吸器と患者の双方から確認することで、異常をより速やかに発見することができる。その他の項目について、観察の頻度やタイミングは各施設で検討する。

対象事例には、救急外来から NPPV を装着して入院し、その後にバッテリーが切れて人工呼吸器の作動が停止した事例、痰の吸引や食事介助の後に電源を入れ忘れた事例があった。人工呼吸器装着中は、患者の移動の後やケアの後に、電源、回路の接続の確認（図 3、p. 16）を確実に実施することが重要である。日々の作動確認、ケアの前後での作動確認では、チェックリスト（参考 1、p. 17）を用いて確認する。確認の項目や頻度、タイミング（装着時、移動時、処置後、検温時など）は各施設で検討する必要がある。通常の見察の際には最低限の作動確認に加え「実測値（換気量あるいは気道内圧）」を確認することが望ましい。これにより「人工呼吸器が患者に接続され、作動している」ことを評価することができる。なお、使用する機種によって測定可能な項目や表記が異なるため、項目や表記は使用開始時に確認しておく必要がある。また、酸素を接続しながら NPPV を使用する際には、酸素配管を必ず確認する。

*人工呼吸器使用中に確認する項目を図3と参考1に例として示した。チェックリストは、換気設定と実測値、アラーム設定、電源について関連団体から公表されているチェックリスト^{5, 6)}を参考にして各施設で運用しやすいものを作成する。その際は、メーカーによりパラメータの名称や定義が異なることも多いため、当該の人工呼吸器の取り扱い説明書に提示してあるものを参考にする。
