東海第二発電所

特別点検, 劣化状況評価及び保守管理に関する 方針について(改訂版)

2024年3月18日

日本原子力発電株式会社

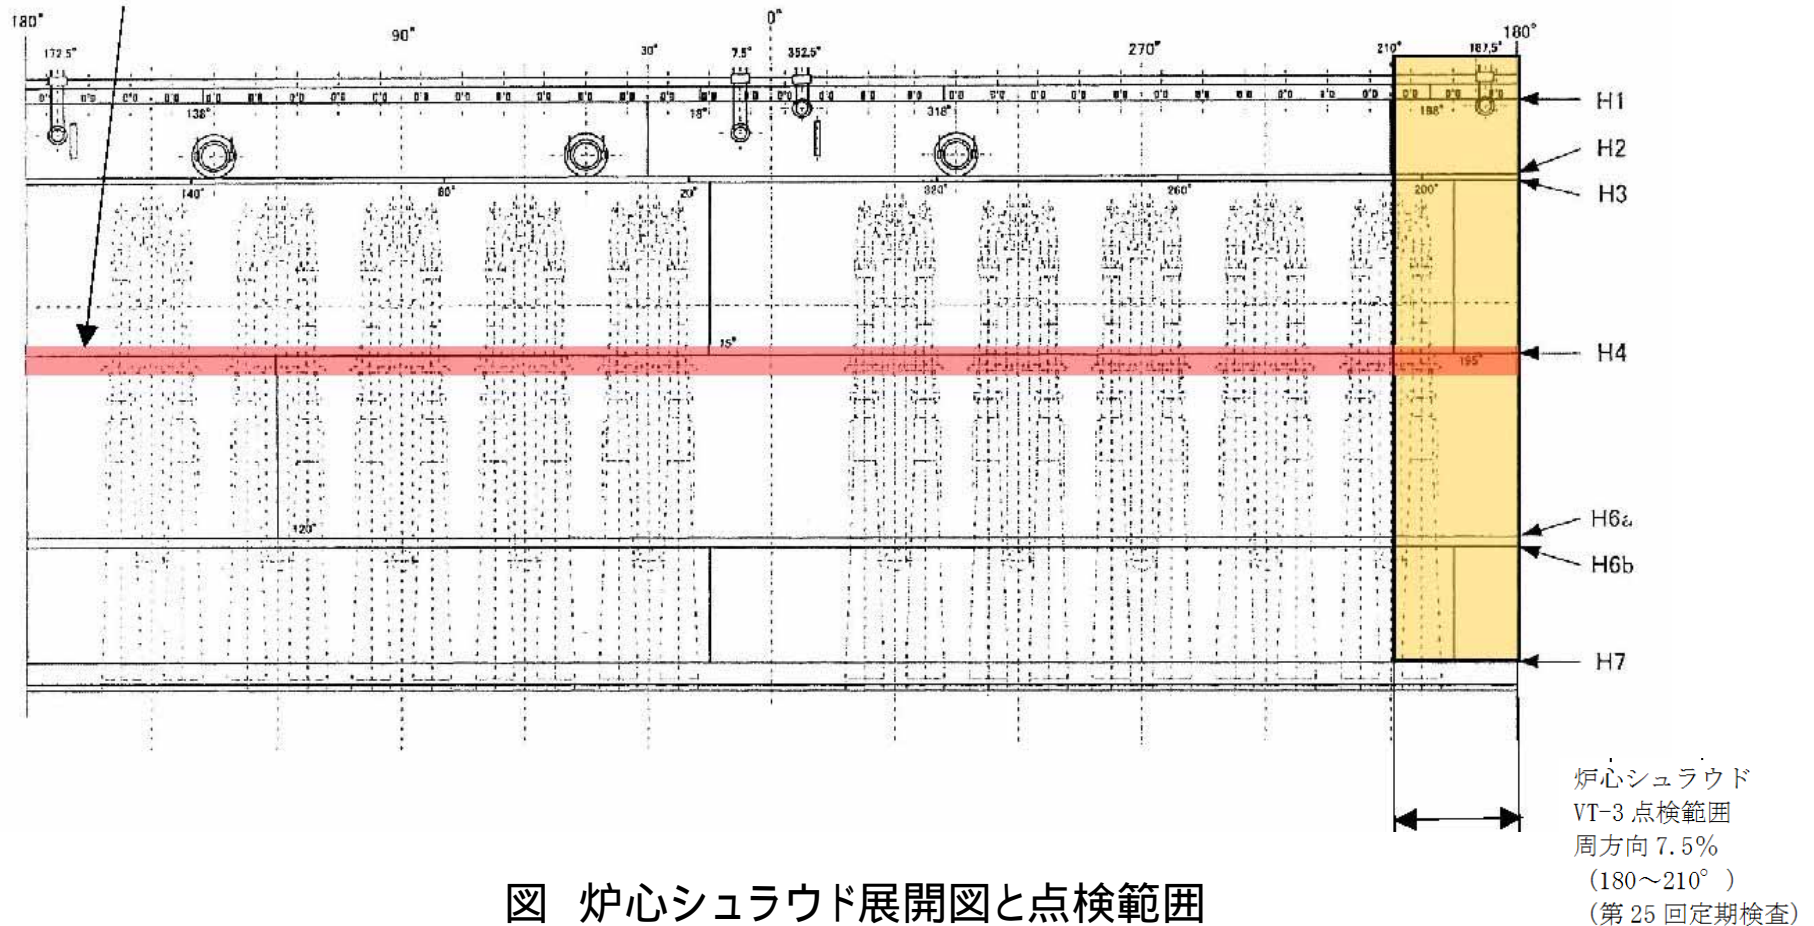
図 炉心シュラウド展開図と点検範囲

外面：全長の 100% (第 25 回定期検査) ジェットポンプを取り外して点検

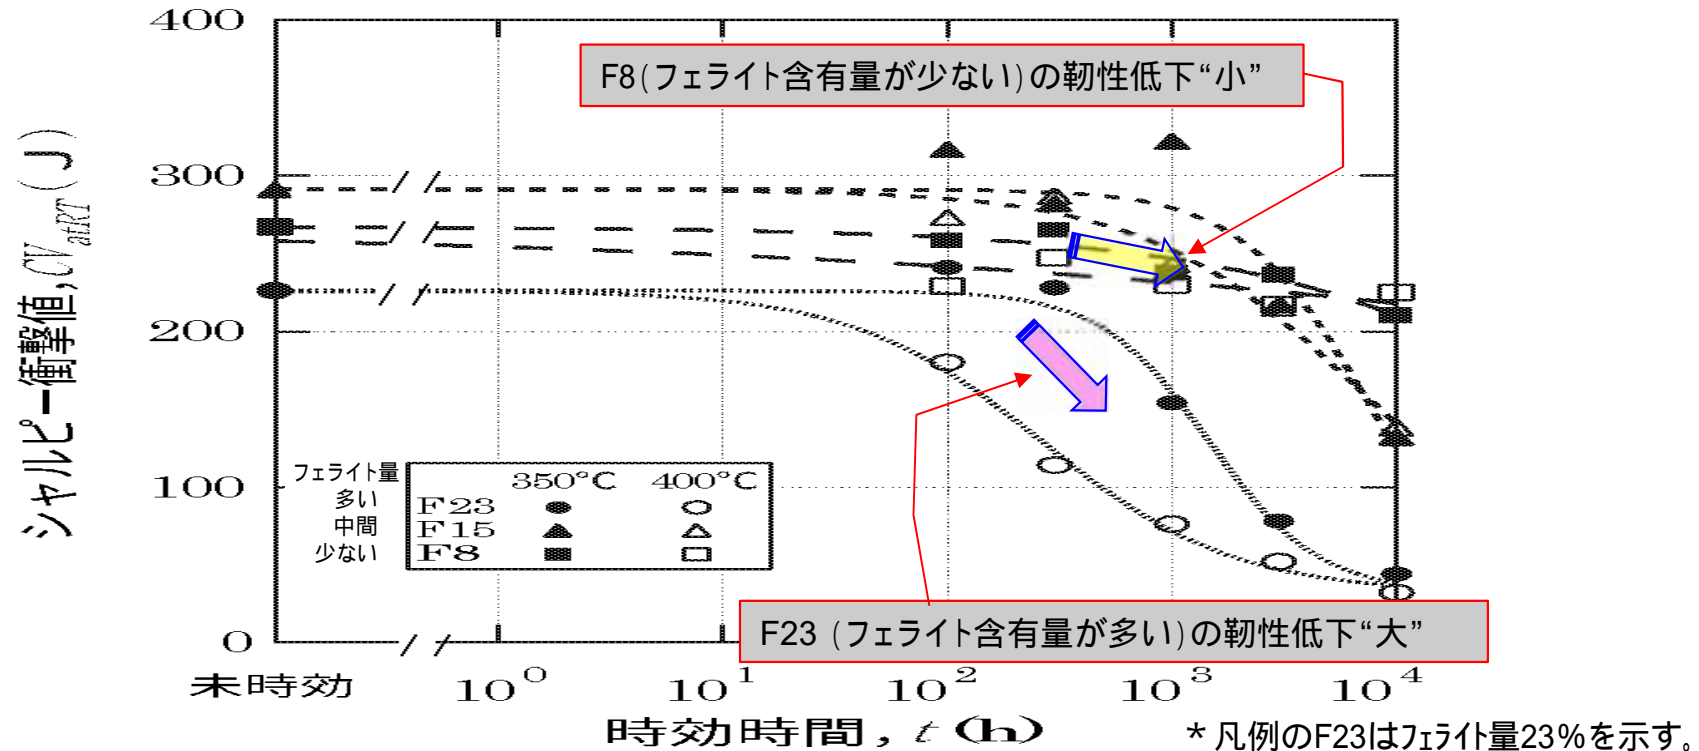
図3 時効時間によるシャルピー衝撃値の変化

フェライト含有量が高い=靱性の感受性が高く、機械的性質(シャルピー衝撃値)が低下する。ただし、靱性低下単体の劣化では、材料に亀裂の発生・進展がなければ問題とはならない。設備の保全にて、亀裂の有無を確認していく。

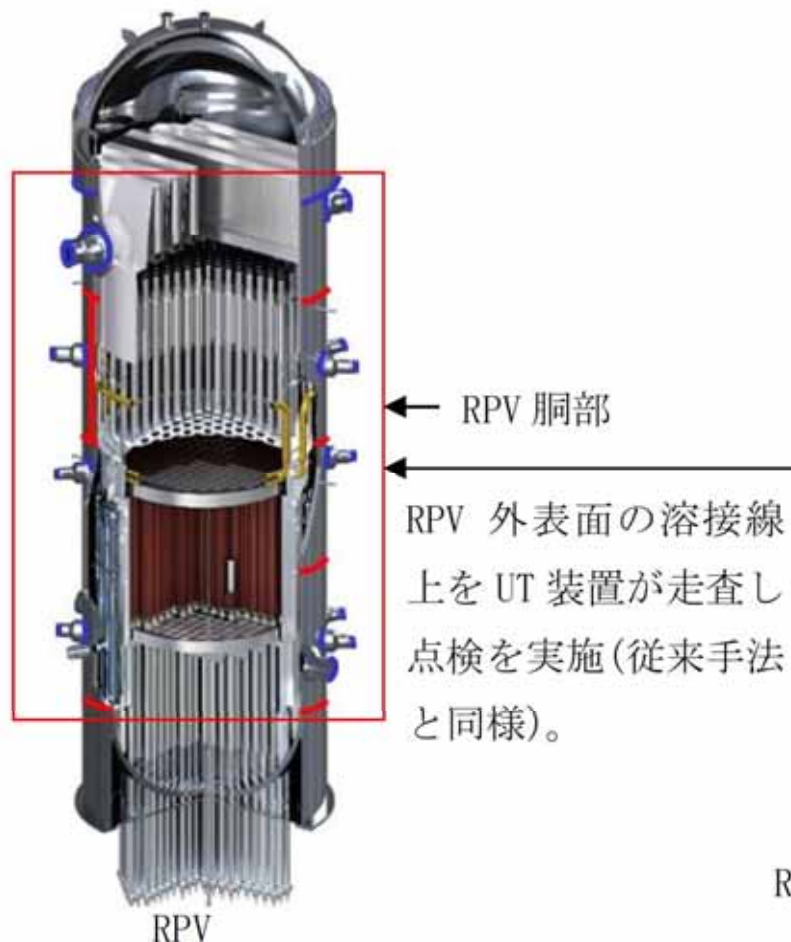
RPV 自動 UT 装置 (モックアップ試験時撮影)

- ・RPV胴部を点検対象として、外表面より**RPV自動UT装置**により点検を行う。この点検手法は、国の認可を得ている運転期間延長認可で実施した特別点検時の手法と同様である。
- ・2021年4月～6月にUTによる**RPV胴部点検を実施し、異常が無いことを確認**している。なお、点検未実施のRPVの上蓋及び下鏡は、現在実施中の第25回定期事業者検査の原子炉開放時期に合わせて点検を実施する。
(次頁参照)
