平成28年6月2日
生活環境部防災・危機管理局原子力安全対策課

日本原子力発電（株）東海第二発電所の管理区域内で発生した 放射性廃液の漏れについて(速報)

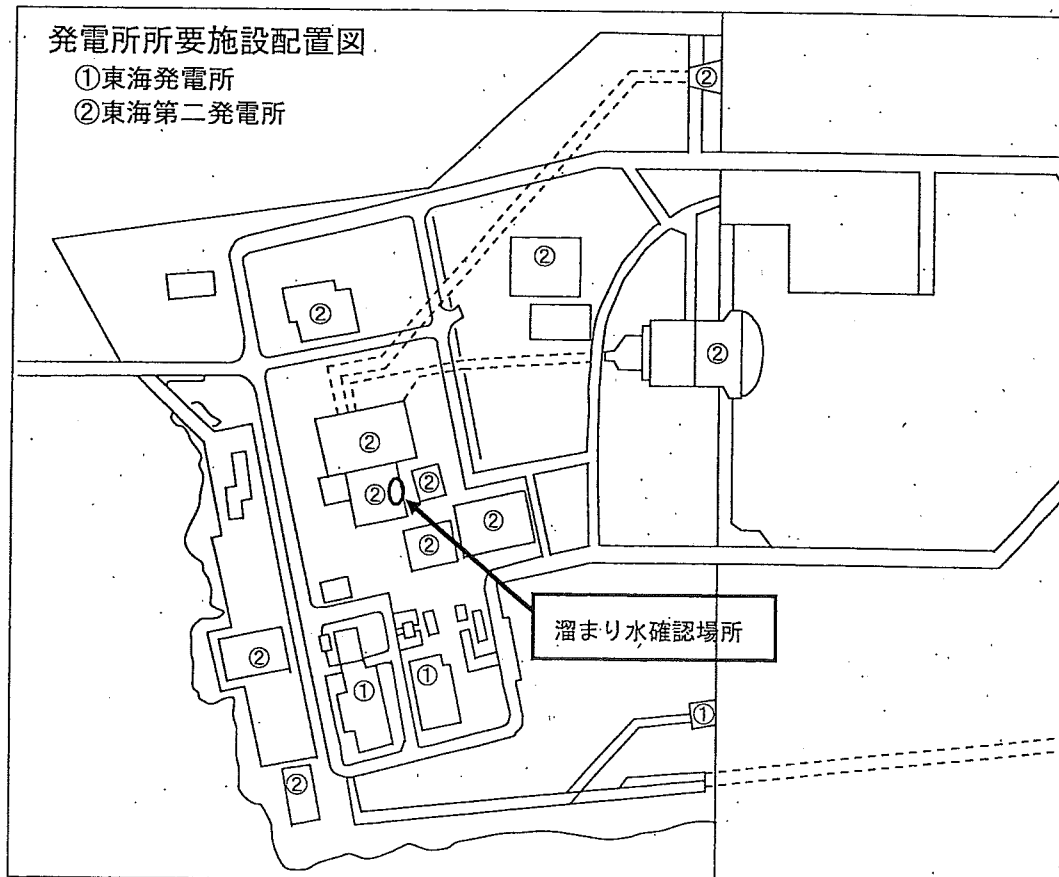
発生場所位置図

東海第二発電所 廃棄物処理棟 中地下1階・地下1階(管理区域)

- ・ 本日(6/2)、廃棄物処理棟 地下1階の廃液中和ポンプエリア(管理区域)にて液体のたまり水を確認した。
- ・ このため、現場の詳細を確認したところ、上階に位置する中地下1階タンクベント処理装置室(管理区域)において床面にたまり水が確認された。
- ・ 液体の放射能濃度を測定し、表面汚染密度を評価したところ、保安規定に定める基準*を超える放射能が検出されたことから、16時56分に立入制限区域を設定した。
