普及だより

第139号 令和3年3月
茨城県 鹿行農林事務所
行方地域農業改良普及センター
行方地域農業改良推進協議会
電話 0299 (72) 0256
FAX 0299 (72) 1690

～ハウス強靱化現地研修会とハウス強靱化対策について～

～台風被害防止のため農業用ハウスの強靱化を行いましょう～

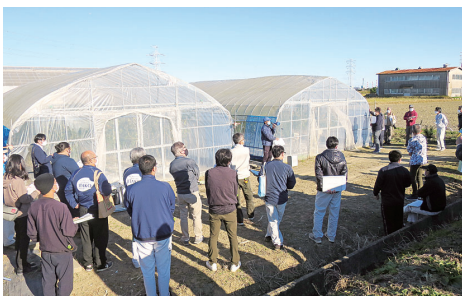
(写真1) 現地検討会の様子

その取り組みの一環として、昨年11月10日に、潮来市でトマト栽培に取り組む山本農業経営士のハウスを会場に、ハウス強靱化現地研修会を開催しました(写真1)。鹿行農林事務所企画調整部門から、ハウス強靱化に関する県の考え方や支援策、共済事業等について、行方地域農業改良普及センターから県が作成した「農業用ハウス災害被害防止マニュアル」についてそれぞれ情報提供しました。その後、足場材を活用した強靱化施工事例について、現地見学し、山本氏から、補強の目的や、工夫した点などについて説明頂きました。山本氏

のハウスは、台風15号によりハウスが真上から押しつぶされ、一棟が全壊しました。このため、強風に耐え、災害被害を防ぐハウスの強靱化が必要と考え、部材の入手・施工しやすい足場材を活用した補強に取組まれたそうです。研修会ではその後、株式会社渡辺パイプ茨城サービスセンターの寺門所長より、有効な補強方法であるタイバーの設置について、実演を交えながらご説明頂きました。参加者からは各目的のハウスに補強をする場合のアドバイス等について質問が多く出るなど、大変有意義な研修会になりました。

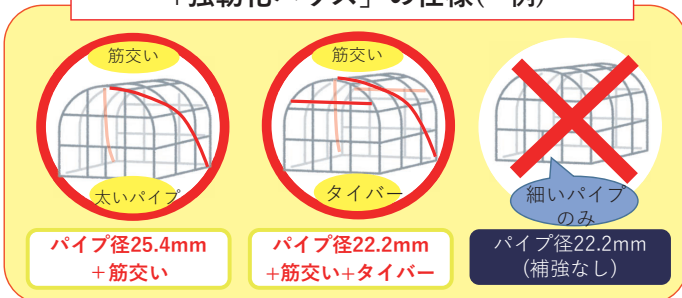
「強靱化ハウス」の仕様(一例)

農業用ハウスの被害を防いでいくためには、少なくとも風速36m/s程度の強風に耐えることができるよう、想定される被災パターンに応じて複数の補強方法を組み合わせ、適切に対策を進めていくことが重要です。

①風上側の肩部から屋根にかけて押しつぶされるパターン
強風がハウス側面に吹き付けた場合に発生しやすく、水平タイバーやクロスタイバーの設置、足場管等による側面の補強、ダブルアーチ構造の導入等が有効です。

②下から吹き上がるようにパイプが変形するパターン
扉等の破損等の原因で、ハウス内に風が吹き込んだ場合に発生しやすく、扉の点検補強、妻部への防風ネット展張、基礎部の強化等が有効です。

③妻面が奥行方向に倒壊するパターン
強風が、妻面から奥行方向に吹いた場合に発生しやすく、筋交い直管の追加等が有効です。

④真上から屋根が押しつぶされるパターン
施設周辺の障害物により、風速風向が変化した場合に発生し、ダブルアーチ構造の導入、アーチパイプ材の強化増設等が有効です。
